# NAF Tilstandssjekk

Testdato  
17.03.2025

Bilmerke	Volvo	Motorstørrelse	1477 cm <sup>3</sup>
Modell	XC40	Motoreffekt	132 kW
Type	X	Aksler i drift	1
Registreringsnr.	AJ93315	Drivstofftype	Bensin
Understellsnr.	YV1XZBBVFM2611120	Kjøretøygruppe	101
Km.stand.	48525	Bruktimportert	Nei
Farge	Rød	Registreringsår	2021
Karosseritype	Stasjonsvogn	Registrert første gang	10.06.2021
		Frist for neste EU kontroll	09.06.2025

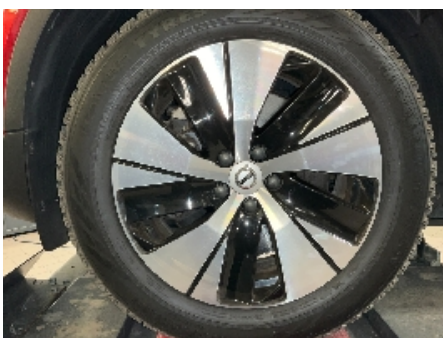
22. Felg

Ref.Id	Repareres	Resultat	Beskrivelse
31.8	Felg	Vesentlig ripe / hakk inn til grunnmaterialet:	Høyre foran
32.22	Ekstra hjulsett	Mangler eller feil hjul	4 hjul
