**AUDI A4 150 HK AUTOMAT FORHJULSDRIFT**
**TESTDATO: 17.02.2025**
**KODE: 1643576**

<b>KJ33326</b>	<b>71 600 KM</b>	<b>01.11.2017</b> Førstegang registrert	<b>Bensin</b>
----------------	------------------	--	---------------

NBF Tilstandsrapport er utarbeidet av Norges Bilbransjeforbund og Forbrukerrådet.

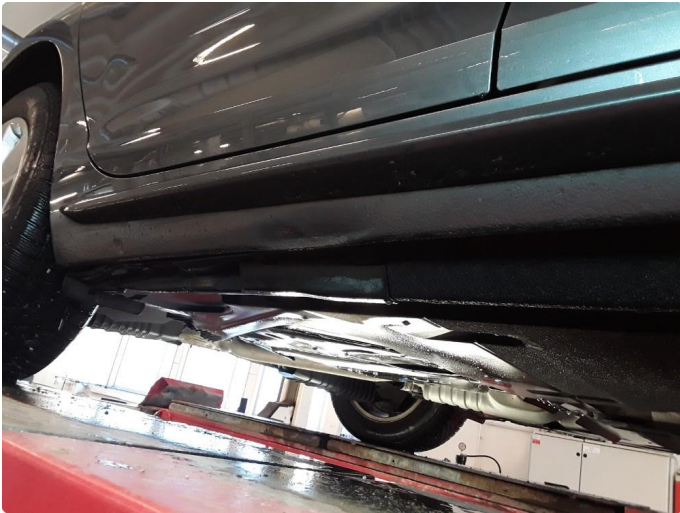
Punkt	Beskrivelse	Plassering
<b>1. EKSTERIØR</b>		
1.1 Lakk	Div. lakkriper og steinsprut.	
1.2 Kanal	Liten bulk.	høyre

1.2 Liten bulk.

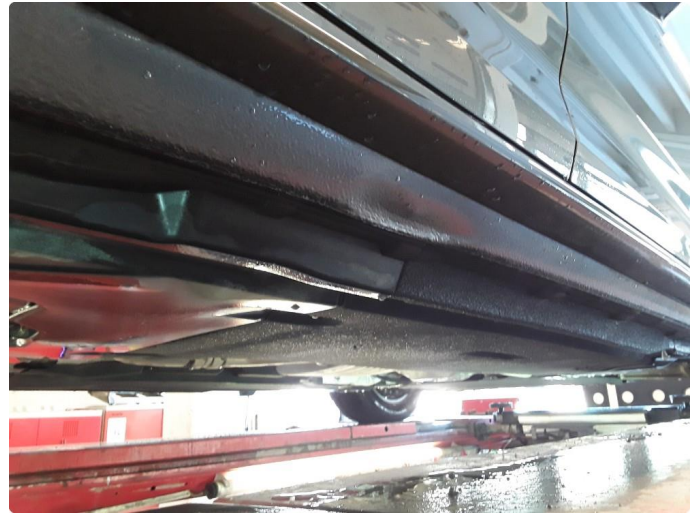
1.2 Liten bulk.
