# NAF Bruktbiltest

Testdato  
24.07.2025

| Bilmerke | Ford | Motorstørrelse | 1560 cm <sup>3</sup> |
| Modell | FOCUS | Motoreffekt | 66 kW |

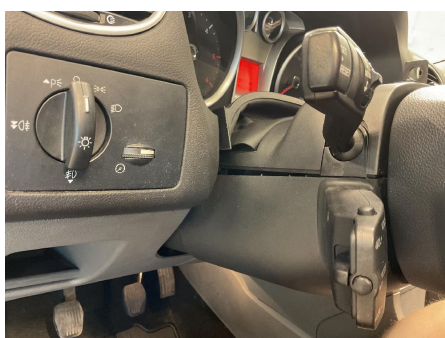
**16. Interiør generelt**

| Ref.Id | Repareres | Resultat | Beskrivelse |
|---|---|---|---|
| 103.1 | Interiør generelt | Forurensing og/eller ubehagelig lukt | |
| 103.3 | | Manglende/løse/skadet deler eller deksler: | |

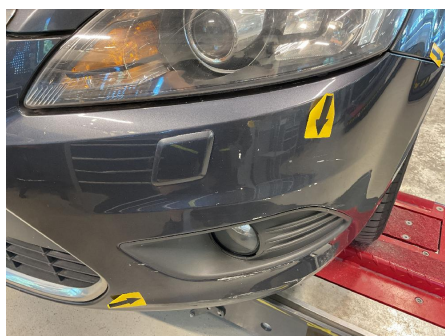
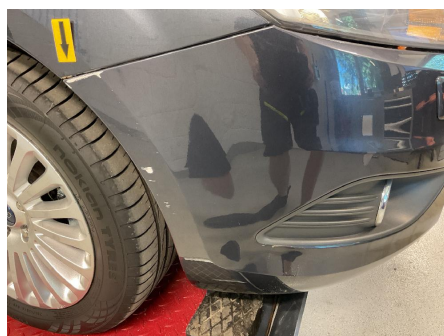
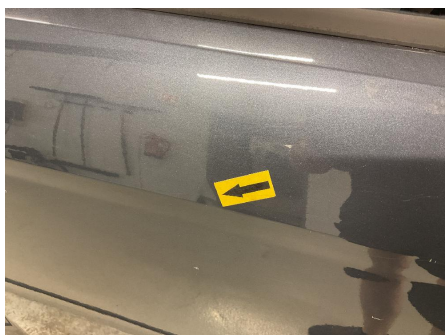
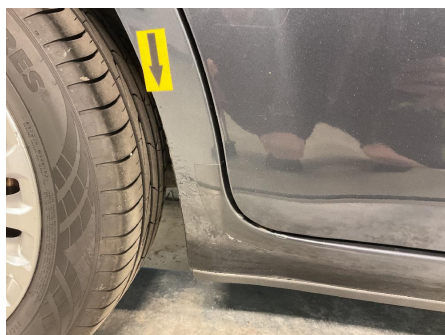
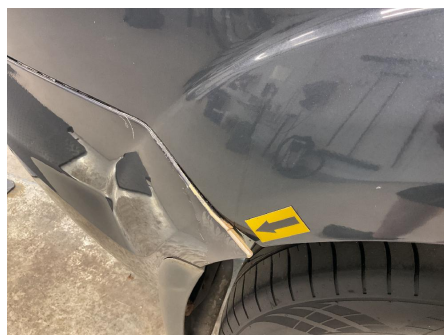
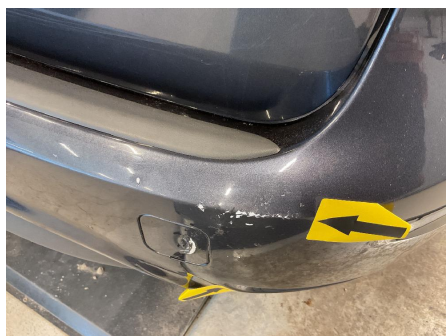
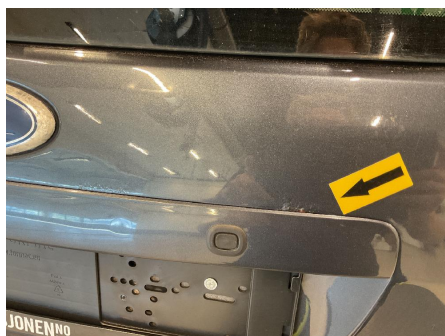
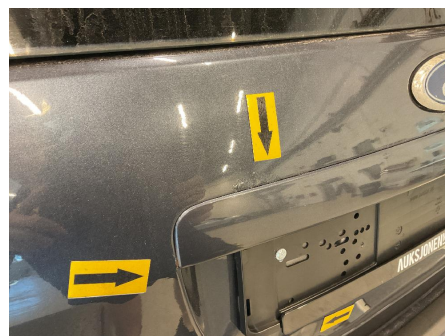
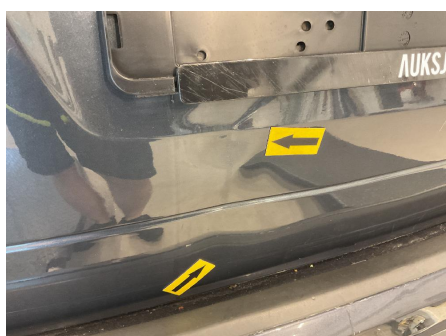
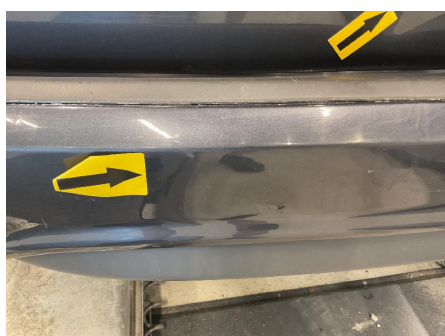
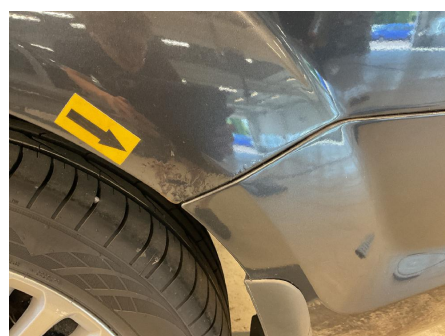
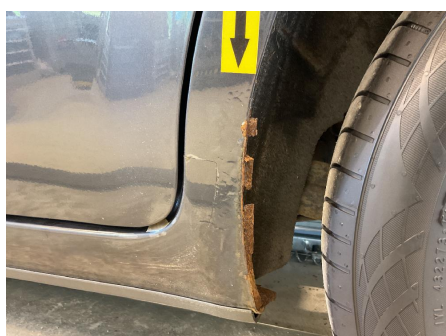
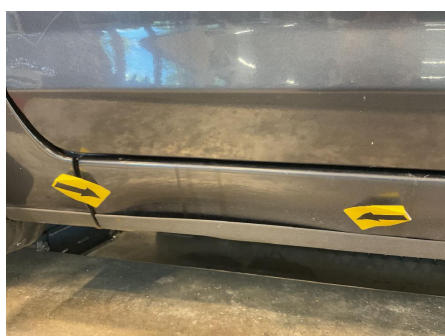
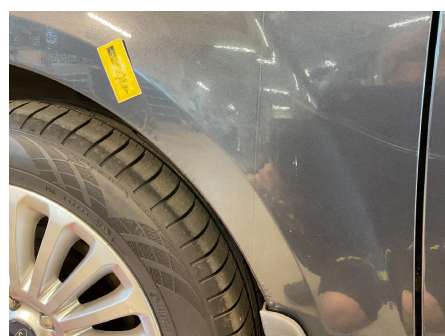
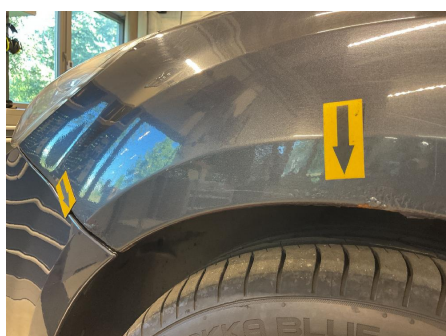
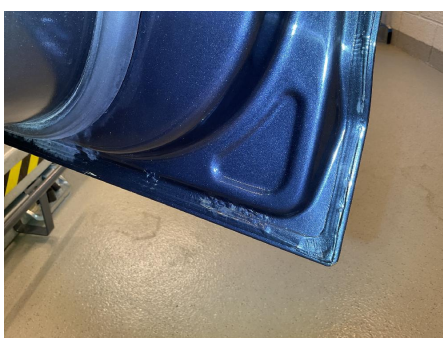
| Ref.Id | Repareres | Resultat | Beskrivelse |
|---|---|---|---|
| 86.1 | Lakk / karosseri utvendig | Bulk (er): | Kanal venstre side |
| 86.3 | | Lakkriper: | Støtfanger foran |
| 86.4 | | Skadet: | Bakluke, Støtfanger bak |
| 86.7 | | Lakkblærer | Venstre forskjerm, Venstre bakskjerm, Høyre bakskjerm |
| 86.8 | | Rust / korrosjon i innvendig kant: | Høyre fordør |

| Ref.Id | Opplysning | Resultat | Beskrivelse |
|---|---|---|---|
| 86.18 | Lakk / karosseri utvendig | Diverse småbulker/lakkriper | |

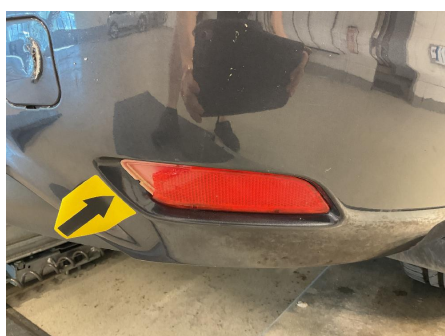
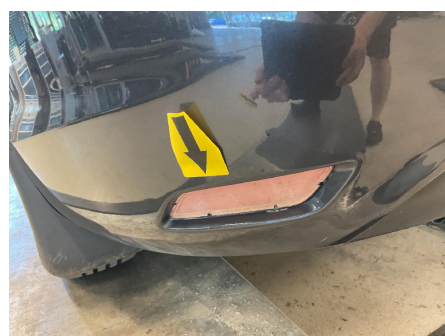
| Ref.Id | Repareres | Resultat | Beskrivelse |
|---|---|---|---|
| 19.1 | Refleks | Mangler refleks: | Venstre side |
| 19.2 | | Skade på refleks: | Høyre side |

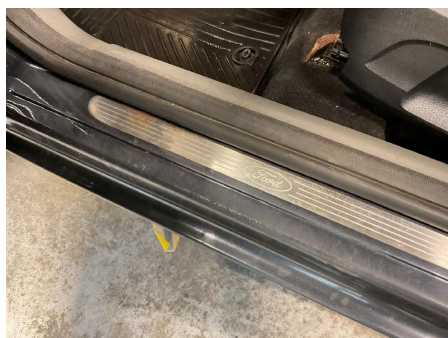
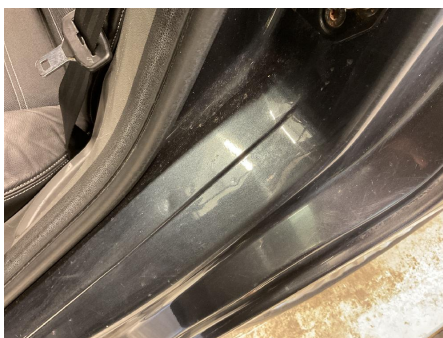
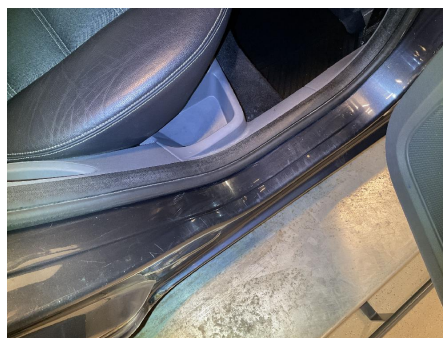
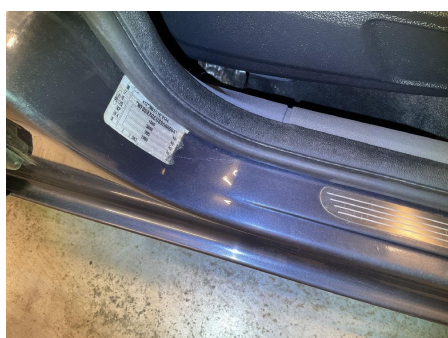
| Ref.Id | Repareres | Resultat | Beskrivelse |
|---|---|---|---|
| 97.1 | Døråpning | Sår eller skade: | Venstre fordør |
| 97.2 | | Skadet deksel: | Venstre bakdør, Høyre fordør |

| Ref.Id | Opplysning | Resultat | Beskrivelse |
|---|---|---|---|
| 97.5 | Døråpning | Sår eller skade: | Høyre bakdør |

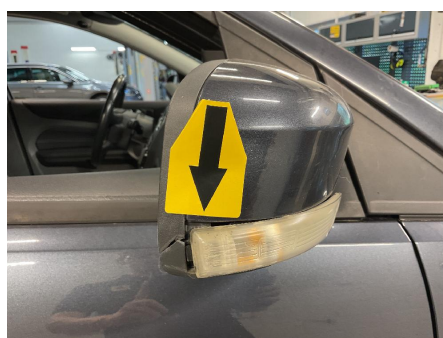
42. Utvendig speil

| Ref.Id | Repareres | Resultat | Beskrivelse |
|---|---|---|---|
| 87.5 | Utvendig speil | Skade på speilramme / -hus | Høyre side |

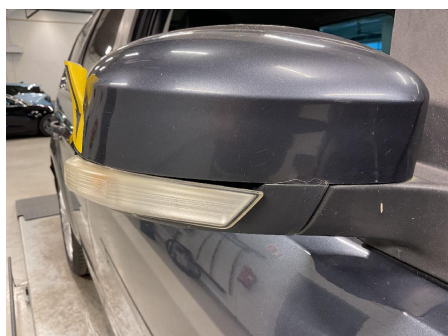
43. Lys

| Ref.Id | Repareres | Resultat | Beskrivelse |
|---|---|---|---|
| 17.2 | Lys | Virker ikke: | Venstre parklys |
| 17.17 | | Løs lykt: | Høyre sideblinklys |

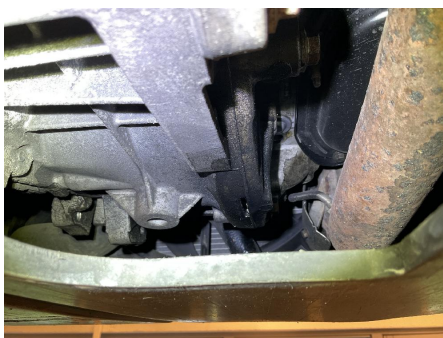
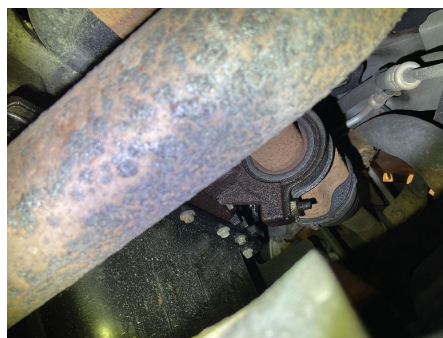
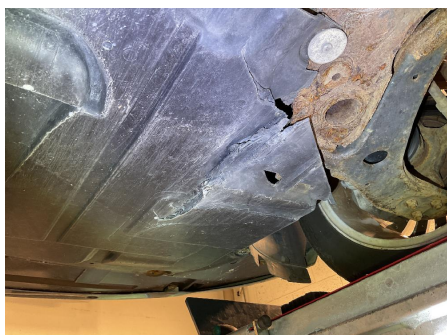
| Ref.Id | Repareres | Resultat | Beskrivelse |
|---|---|---|---|
| 28.1 | Utvendig tilstand motor | Oljelekkasje på motor - rengjør før nærmere kontroll | |
| 28.3 | | Manglende / skadet deksel under motor | |

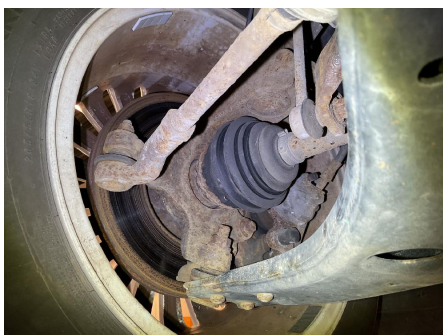
53. Drivaksler

| Ref.Id | Opplysning | Resultat | Beskrivelse |
|---|---|---|---|
| 42.10 | Drivaksler | * Svetting fra V ytre mansjett | |

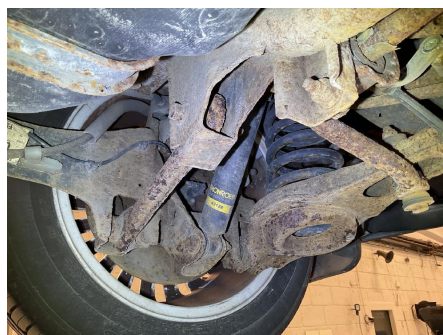
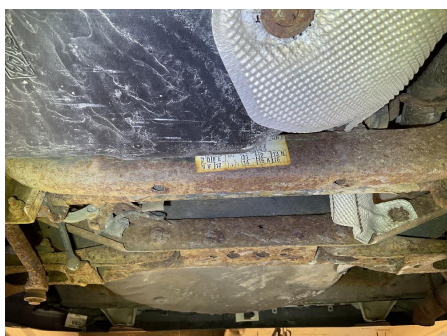
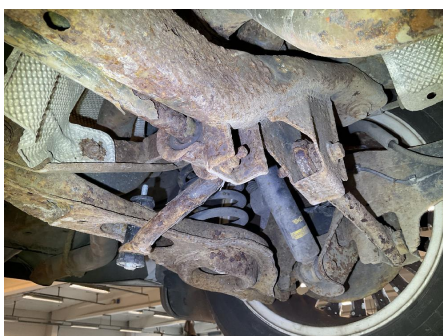
| Ref.Id | Opplysning | Resultat | Beskrivelse |
|---|---|---|---|
| 88.12 | Underside | Rustangrep i vognbunn / understell | |

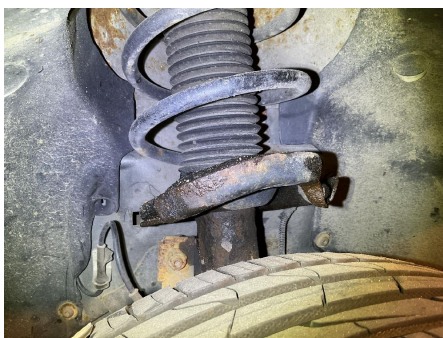
59. Støtdempere

| Ref.Id | Repareres | Resultat | Beskrivelse |
|---|---|---|---|
| 75.3 | Støtdempere | Oljelekkasje fra støtdemper: | Høyre foran |

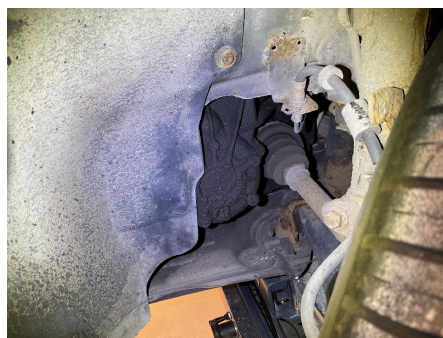
60. Girkasse (manuell)

| Ref.Id | Opplysning | Resultat | Beskrivelse |
|---|---|---|---|
| 39.16 | Girkasse (manuell) | Oljelekkasje / svetteing | |
