# NAF Bruktbiltest

**Testdato**  
04.04.2025

| <b>Bilmerke</b> | Tesla | <b>Motorstørrelse</b> | cm <sup>3</sup> |
| <b>Modell</b> | Model S | <b>Motoreffekt</b> | 193 kW |

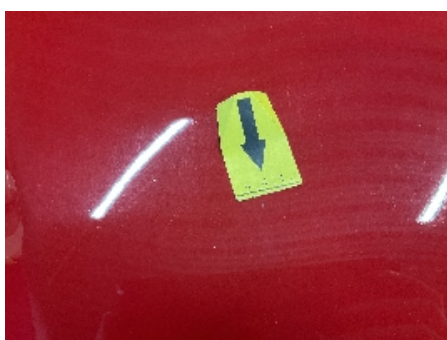
4. Lakk / karosseri utvendig

| Ref.Id | Repareres | Resultat | Beskrivelse |
|---|---|---|---|
| 86.2 | Lakk / karosseri utvendig | Lakkriper: | Støtfanger bak |
| 86.3 | | Skadet: | Støtfanger foran, Panser, Venstre bakskjerm, Støtfanger bak |

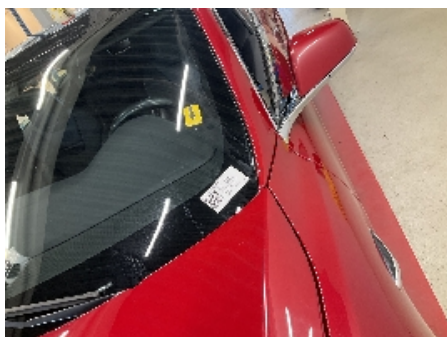
10. Frontrute

| Ref.Id | Opplysning | Resultat | Beskrivelse |
|---|---|---|---|
| 81.12 | Frontrute | * Steinsprut i synsfelt har blitt prøvd å reparert. | |

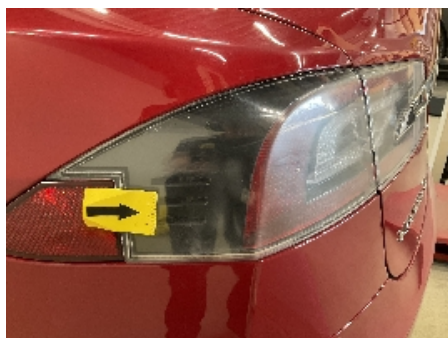
13. Lys

| Ref.Id | Opplysning | Resultat | Beskrivelse |
|---|---|---|---|
| 17.32 | Lys | * Matte baklykter | |

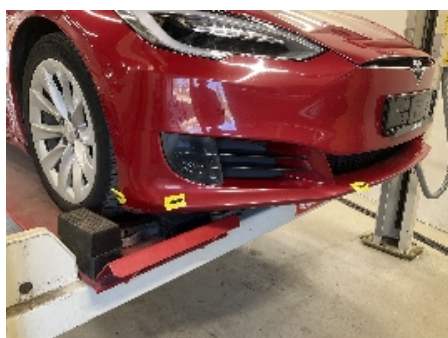
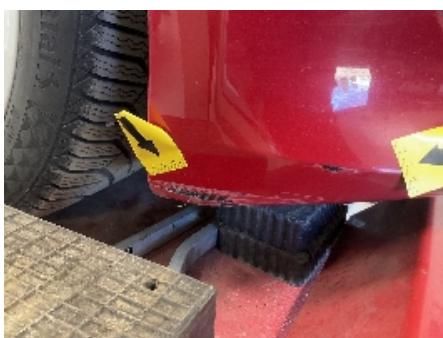
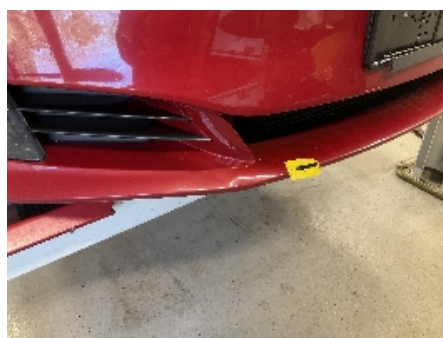
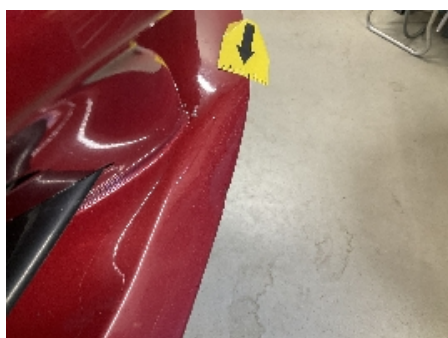
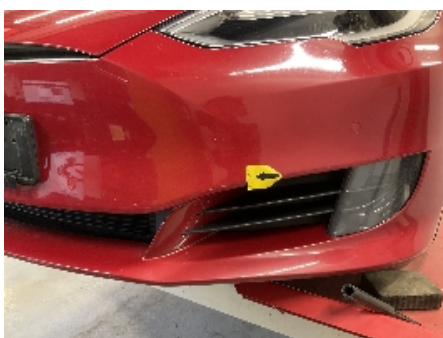
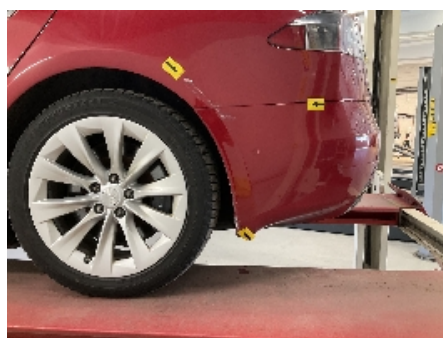
| Ref.Id | Repareres | Resultat | Beskrivelse |
|---|---|---|---|
| 86.7 | | Rust / korrosjon i innvendig kant: | Panser |

| Ref.Id | Opplysning | Resultat | Beskrivelse |
|---|---|---|---|
| 86.18 | Lakk / karosseri utvendig | Småbulker: | Høyre bakdør |
| 86.20 | | Steinsprut: | Høyre forskjerm, Panser |

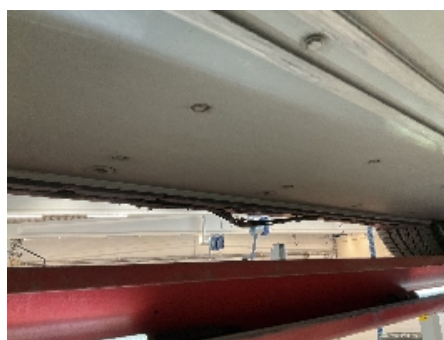
30. Underside

| Ref.Id | Repareres | Resultat | Beskrivelse |
|---|---|---|---|
| 88.2 | Underside | Skadet/løst plastdeksel: | Høyre side midten |

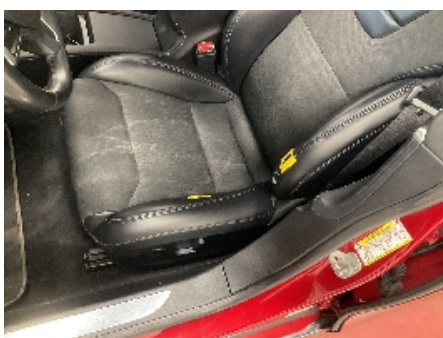
32. Seter

| Ref.Id | Repareres | Resultat | Beskrivelse |
|---|---|---|---|
| 98.2 | Seter | Misfarget/skittent: | Venstre foran, Høyre foran |
| 98.3 | | Hull/rift gjennom setetrekk: | Venstre foran |
