VOLKSWAGEN ID.4 GTX 4X4

TESTDATO: 28.04.2025

KODE: 1699493

NBF Tilstandsrapport er utarbeidet av Norges Bilbransjeforbund og Forbrukerrådet.

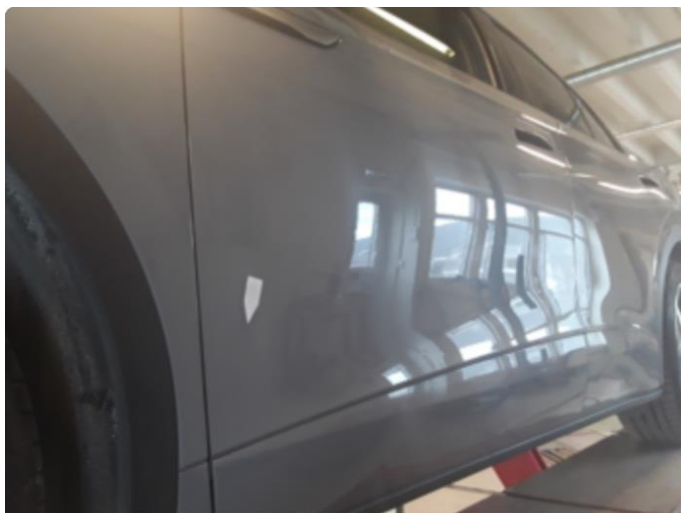
| Punkt | | Beskrivelse | Plassering |
|---|---|---|---|
| 1.2 | Dører | Liten steinsprut med korrosjon venstre fordør. | |

1.2 Liten steinsprut med korrosjon venstre fordør.

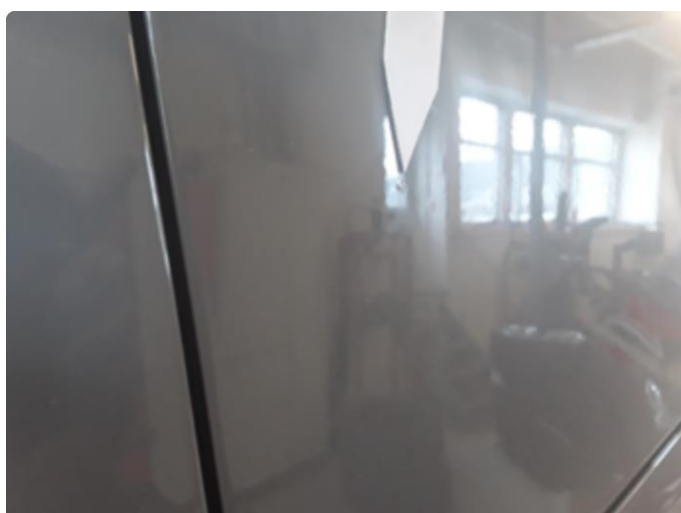
1.2 Liten steinsprut med korrosjon venstre fordør.
