# NAF Bruktbiltest

02.06.2025

**Bilmerke** Citroen  
**Modell** JUMPY  
**Type** V  
**Registreringsnr.** DR86564  
**Understellsnr.** VF7VFAHKKL7033493  
**Km.stand.** 100217  
**Farge** Svart  
**Karosseritype** Integrert førerhus

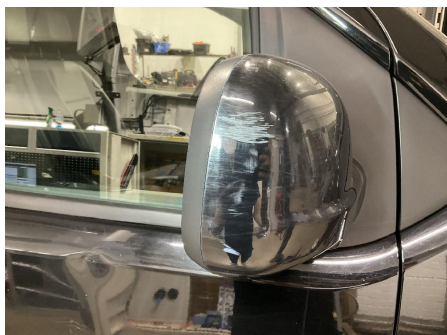
**1. Utvendig speil**

| Ref.Id | Repareres | Resultat | Beskrivelse |
|---|---|---|---|
| 87.9 | Utvendig speil | Ripe i speilhus: | Venstre, Høyre |

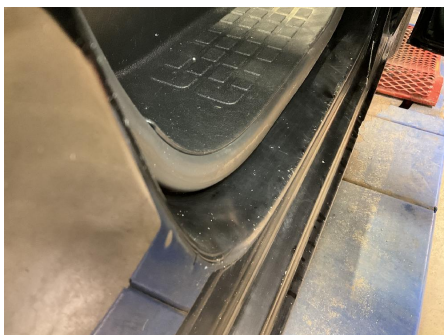
**2. Døråpning**

| Ref.Id | Repareres | Resultat | Beskrivelse |
|---|---|---|---|
| 97.1 | Døråpning | Sår eller skade: | Høyre fordør |

| Ref.Id | Opplysning | Resultat | Beskrivelse |
|---|---|---|---|
| 97.5 | Døråpning | Sår eller skade: | Venstre fordør, Høyre skyvedør, Venstre skyvedør |

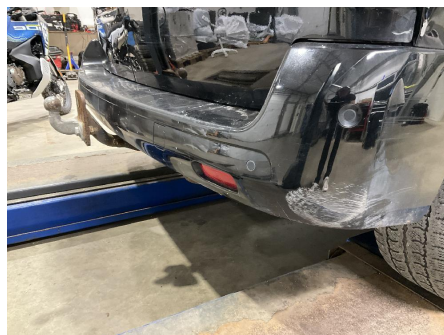
**3. Lakk / karosseri utvendig**

| Ref.Id | Repareres | Resultat | Beskrivelse |
|---|---|---|---|
| 86.3 | Lakk / karosseri utvendig | Lakkriper: | Høyre sidekanal, Venstre baksjerm, Høyre bakdør, Bakluke, Støtfanger bak, Høyre baksjerm, Venstre bakdør, Tak, Støtfanger foran, Høyre forskjerm, Venstre forskjerm |

| Ref.Id | Repareres | Resultat | Beskrivelse |
|---|---|---|---|
| 86.12 | | Steinsprut/lakksår | Høyre sidekanal, Støtfanger foran, Venstre fordør, Venstre bakskjerm, Høyre bakdør, Høyre fordør, Bakluke, Høyre bakskjerm, Støtfanger bak, Venstre sidekanal |

| Ref.Id | Opplysning | Resultat | Beskrivelse |
|---|---|---|---|
| 86.20 | | Bulk(er) | Venstre sidekanal, Bakluke, Tak, Venstre fordør, Venstre bakdør, Høyre bakdør, Venstre bakskjerm, Høyre sidekanal |
| 86.25 | | Rustangrep: | Venstre forskjerm, Høyre forskjerm, Bakluke, Venstre bakdør, Høyre bakdør, Venstre bakskjerm, Høyre bakskjerm, Høyre sidekanal |

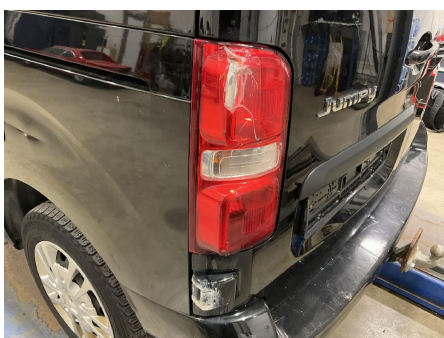
**5. Lys**

| Ref.Id | Repareres | Resultat | Beskrivelse |
|---|---|---|---|
| 17.11 | Lys | Skadet lykteglass: | Venstre baklys |
