TOYOTA COROLLA CROSS 4X4
TESTDATO: 25.02.2025
KODE: 1650126

ZH63539	60 696 KM	12.07.2023 Førstegang registrert	Bensin/ Batteri
----------------	------------------	--	----------------------------

NBF Tilstandsrapport er utarbeidet av Norges Bilbransjeforbund og Forbrukerrådet.

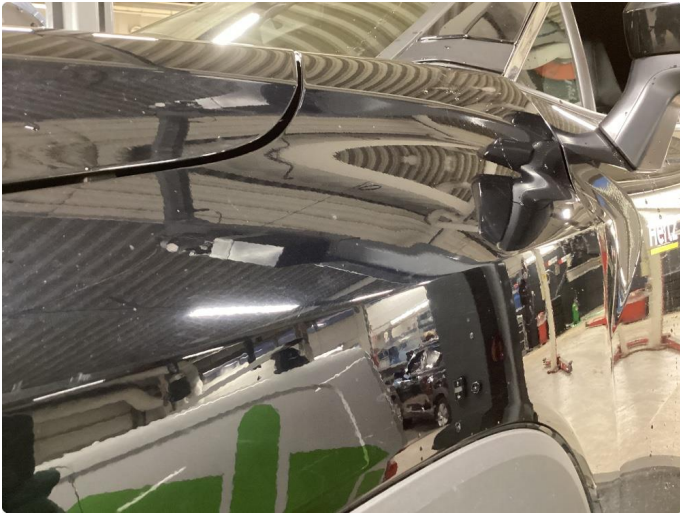
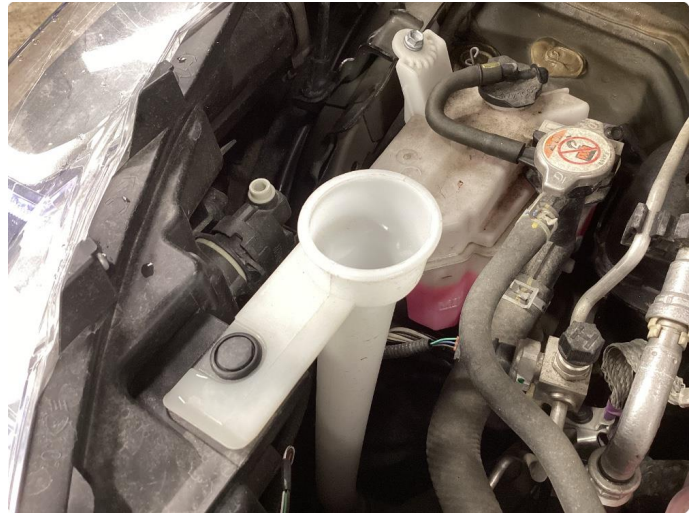
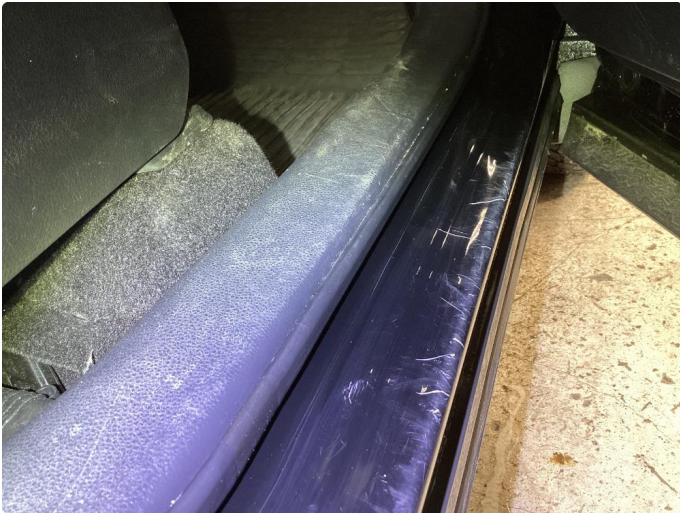
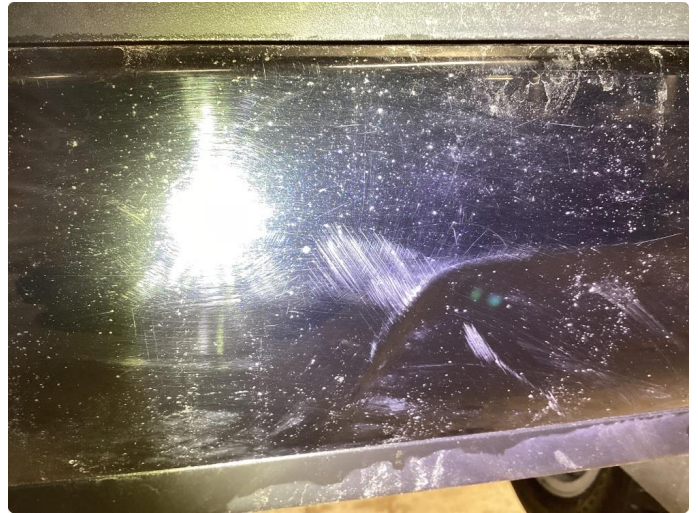
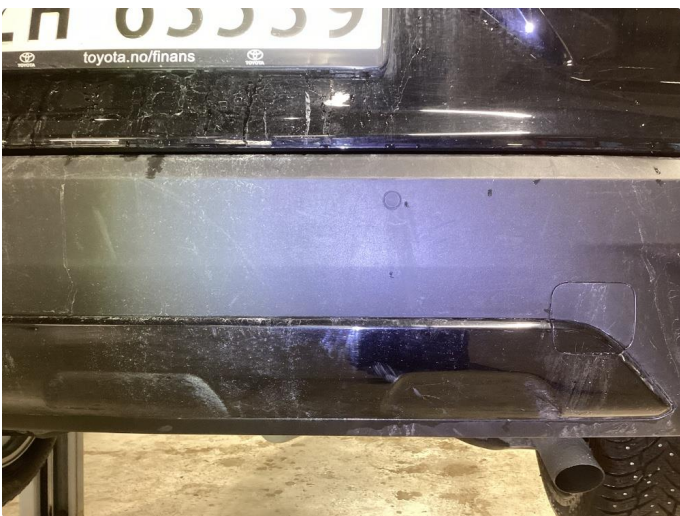
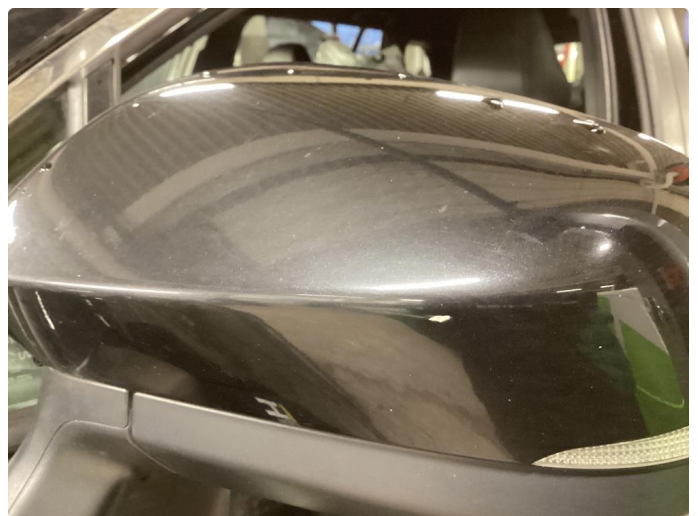
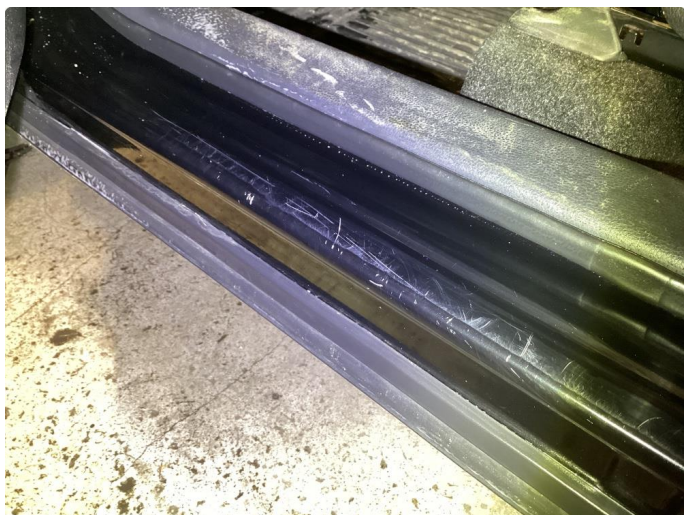
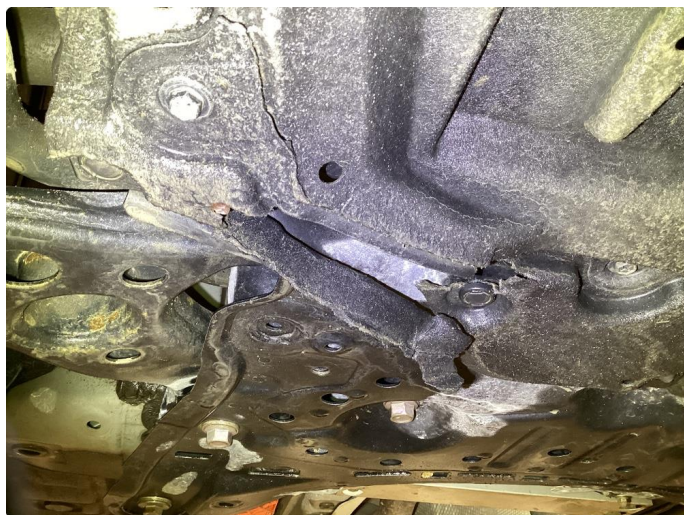
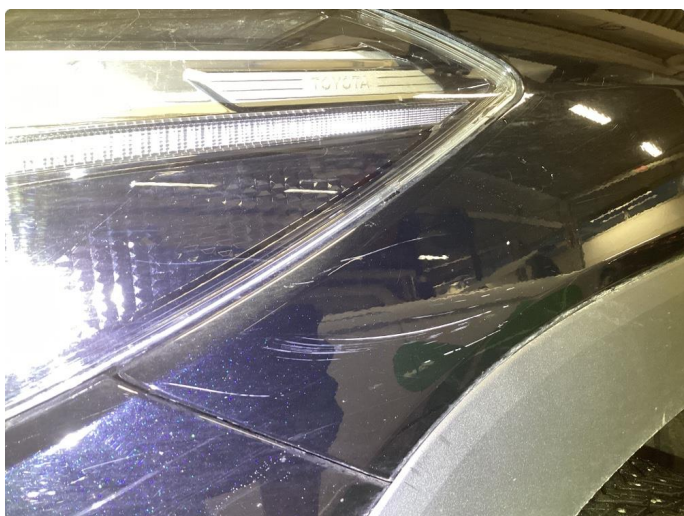
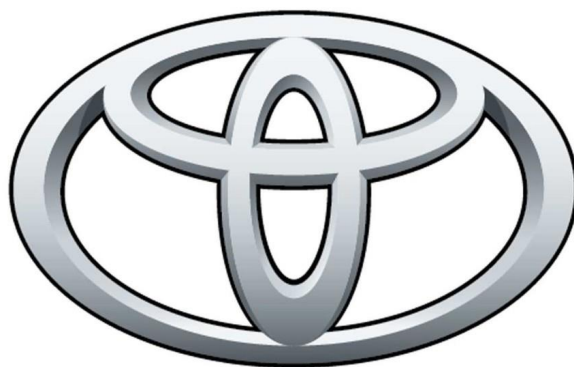
Punkt	Beskrivelse	Plassering
1. EKSTERIØR		
1.1 Lakk	generelt mye riper	
1.2 Under bil	beskyttelsesplate skadet/mangler	
1.3 Skjermer	bulk med lakkskade	
1.4 Speil	deksel skadet/ripe	
1.5 Vinduspussere/-spyler	mangler lokk til spylertank	
1.6 Døråpning	noen riper og småbulker	
1.7 Døråpning	noen riper og småbulker	
1.8 Støtfanger	skade	
2. MOTOR		
2.1 Service	trenger service	
3. INTERIØR		
3.1 Deksel	ripe(r)
