Verditakst

Enebolig

Tjørnvågvegen 1, 6070 TJØRVÅG

gnr. 58, bnr. 7

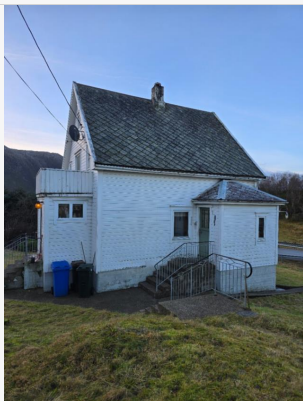
Enebolig

Bygningen bærer preg av manglende vedlikehold og står foran total fornying, alternativt riving.

Det har vært vannskade i huset via et knust vindu, og det har vært lekkasje fra taket.

Påvist fukt og råteskader i tak, gulv og helt ned til bjelker / bunnsvill under 1 etasje.

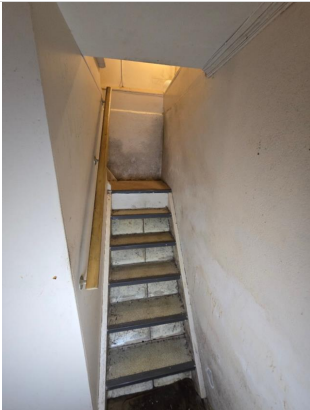
Kjellertrapp

Tett, smal og bratt repostrapp av tre til kjelleren.

Malte vanger, belegget på trinn. Håndrekke av tre på veggen.

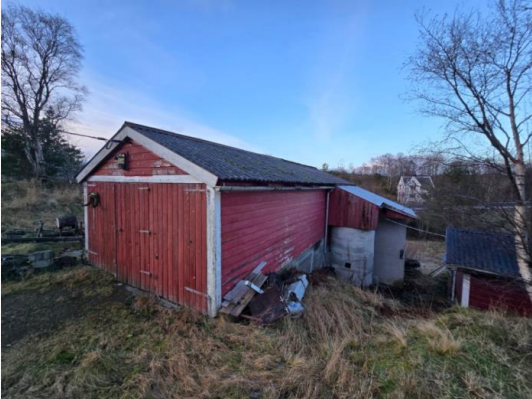
Garasje /låve

Bygget er slitt og står foran vedlikehold

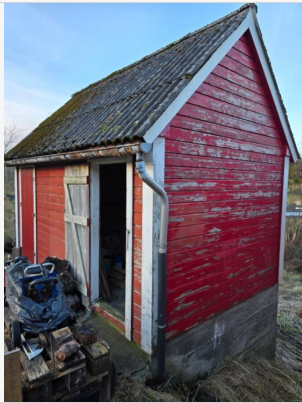
Uthus

Uthuset er slitt og står foran vedlikehold
