# Tilstandsrapport

Selveierleilighet  
  Langstranda 7, 1970 HEMNES  
  AURSKOG-HØLAND kommune  
  # gnr. 120, bnr. 30, snr. 20

Rapportdato: 20.03.2025

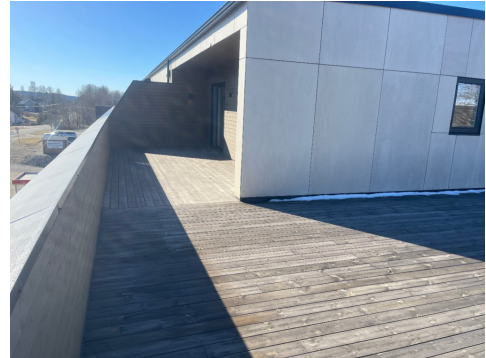
Takterrasse på tre sider av leiligheten med spaltegulv og tett rekkverk av tre.

Tak over inngangspartier til terrasse.

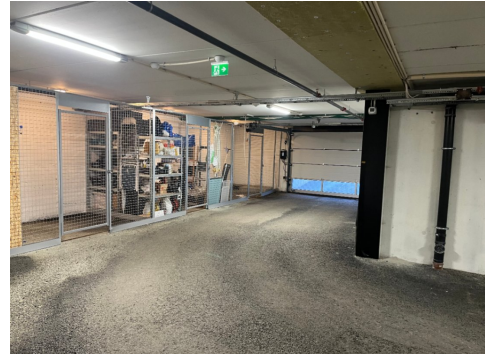
Leilighetsbygg over tre plan med næringslokaler i 1. etasje og felles parkering/bod i kjeller, oppført i mur og trekonstruksjoner. Fasade med plater og trevirke. Felles oppgang med heis. Utvendige felles forhold er ikke vurdert utover det som er beskrevet i rapporten.

Felles parkeringskjeller med boder.

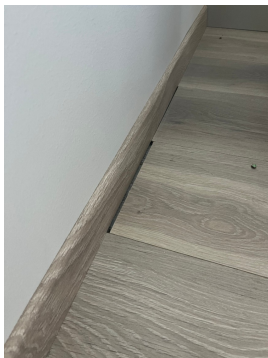
## TG 2 Overflater - gulv stue/kjøkken

Laminatgulv i stue/kjøkken.

Gulvlister dekker ikke laminatgulv enkelte steder.

Gulvlist dekker ikke laminatgulvet.

Iht. eier er det ikke avholdt 1-årsbefaring og avviket bør meldes entreprenør for utbedring.

Det er derfor ikke kostnadsestimert.

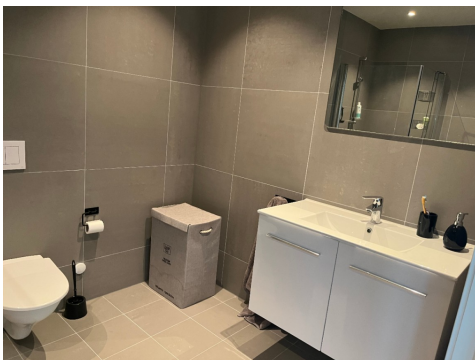
Bad/vaskerom

Fliser på vegger og malte plater med downligths i himling.

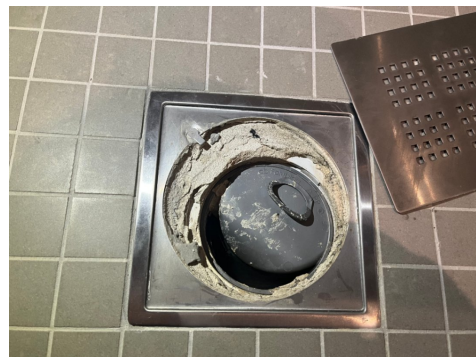
## ! TG 1 Sluk, membran og tettesjikt

Plastsluk uten synlig membranmansjett i dusjhjørne.

Sluk bør renses for flislim.

Sluk bør renses for flislim, så vannlås kan demonteres.

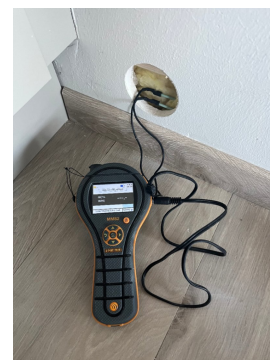
## ! TG 0 Tilliggende konstruksjoner våtrom

Hulltaking er foretatt ved kjøkken mot våtsone til dusj.

Fuktmåling i trevirke viste normale verdier.

Fuktmåling uten avvik.

Ved målinger under 7,8 % vil displayet ikke vise resultat.

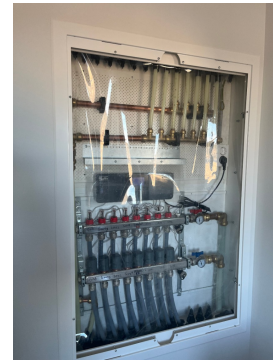
Synlige vannrør av plast med rør-i-rør system, fordelerskap med stoppekran er plassert på toalettrom med drenering til bad.

Kombinert fordelerskap for vanntilførsel og vannbåren varme.

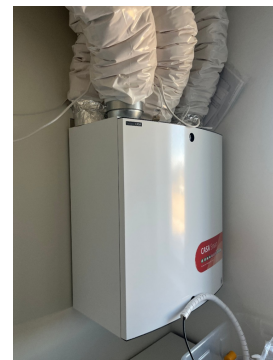
Balansert ventilasjonsanlegg, der enheten er plassert på toalettrom.

Enhet til ventilasjonsanlegget.

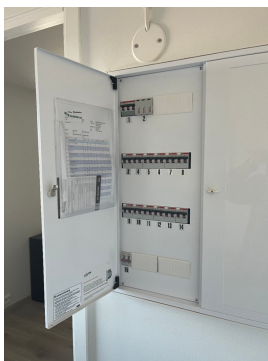
På grunnlag av nyere og dokumentert anlegg er det ikke behov for utvidet el-kontroll.

El-skap.
