NAF Bruktbiltest

Testdato
25.03.2025

Bilmerke	Nissan	Motorstørrelse	cm ³
Modell	LEAF 40kWh	Motoreffekt	110 kW
Type	ZE1	Aksler i drift	1
Registreringsnr.	EK78499	Drivstofftype	Elektrisk
Understellsnr.	SJNFAAZE1U0005481	Kjøretøygruppe	101
Km.stand.	188829	Bruktimportert	Nei
Farge	Svart	Registreringsår	2018
Karosseritype	Flerbruksbil	Registrert første gang	16.03.2018
		Frist for neste EU kontroll	29.09.2026

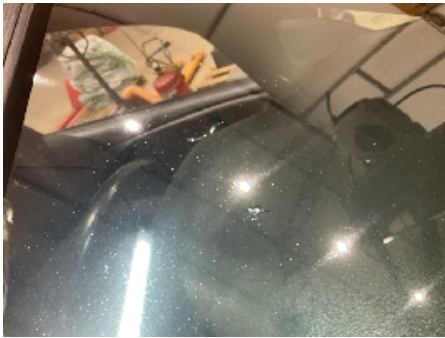
1. Frontrute

78.1	Opphengs- / bærearmer foraksel	Slakk i opphengskule:	Venstre nedre
81.2	Frontrute	En eller flere steinsprutrosetter som ikke er utbedret <ul style="list-style-type: none">Reparasjonsmetode: Skift

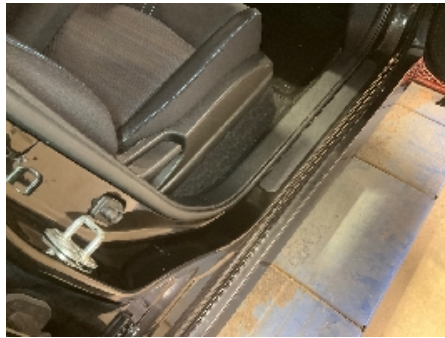
2. Døråpning

86.12		Mangelfull kvalitet på replakkering:	Venstre bakskjerm, Støtfanger bak, Høyre fordør
97.1	Døråpning	Sår eller skade:	Høyre fordør
97.3		Rust:	Venstre fordør

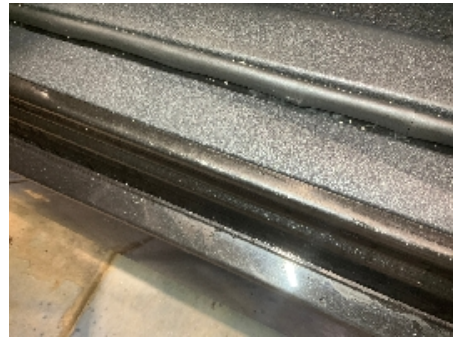
3. Døråpning

97.5	Døråpning	Sår eller skade:	Høyre bakdør, Venstre bakdør, Venstre fordør

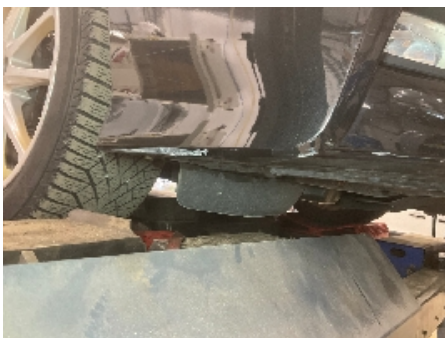
4. Lakk / karosseri utvendig

86.1	Lakk / karosseri utvendig	Matt lakk:	Tak
86.2		Lakkriper:	Høyre bakskjerm, Høyre bakdør
86.3		Skadet:	Høyre bakskjerm
86.11		Steinsprut/lakksår	Høyre sidekanal, Høyre bakskjerm, Høyre fordør, Støtfanger foran, Støtfanger bak

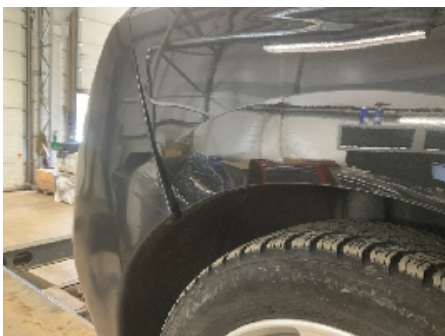
7. Lakk / karosseri utvendig

86.17		Diverse småbulker/lakkriper	
86.18		Småbulker:	Venstre fordør, Venstre bakdør, Venstre bakskjerm, Høyre bakskjerm
86.19		Bulk(er)	Høyre bakskjerm
86.20		Steinsprut:	Hele karosseriet

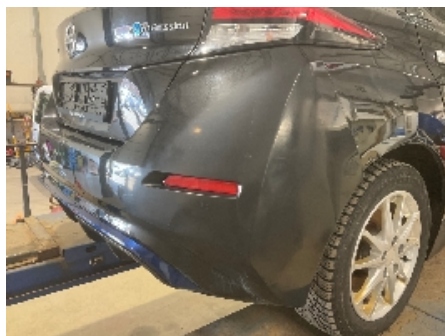
8. Lakk / karosseri utvendig

86.24		Rustangrep:	Tak, Venstre bakskjerm
86.30		Bilen har noe penselflekking av steinsprut/riper i lakk	
86.33		Bilen er delvis omlakkert:	Venstre forskjerm, Høyre forskjerm, Venstre bakskjerm, Venstre fordør

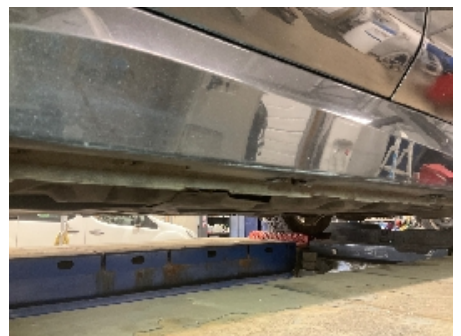
9. Lakk / karosseri utvendig

82.15	Siderute/bakrute	Ripe/slitasje:	Bakrute
86.16	Lakk / karosseri utvendig	Lakkriper:	Støtfanger bak, Høyre fordør, Støtfanger foran, Venstre sidekanal, Venstre bakdør

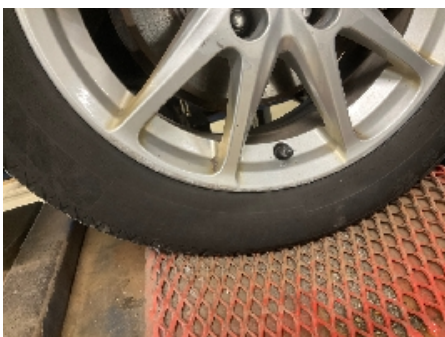
10. Felg

66.8	Felg	Vesentlig ripe / hakk inn til grunnmaterialet:	Høyre foran, Høyre bak
67.17	Ekstra hjulsett	Ekstra hjulsett mangler	
68.1	Hjullager	Ulyd i hjullager:	Høyre foran, Venstre foran

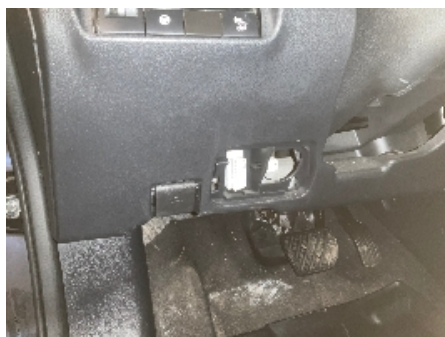
11. Interiør generelt

103.3	Interiør generelt	Manglende/løse/skadet deler eller deksler:	Venstre foran
