NAF Bruktbiltest

Testdato
24.04.2025

Bilmerke	Fiat	Motorstørrelse	cm ³
Modell	500	Motoreffekt	87 kW
Type	FA1	Aksler i drift	1
Registreringsnr.	EF77867	Drivstofftype	Elektrisk
Understellsnr.	ZFAEFAG43PX152916	Kjøretøygruppe	101
Km.stand.	48051	Bruktimportert	Nei
Farge	Rød	Registreringsår	2023
Karosseritype	Kombikupé	Registrert første gang	14.08.2023
		Frist for neste EU kontroll	13.08.2027

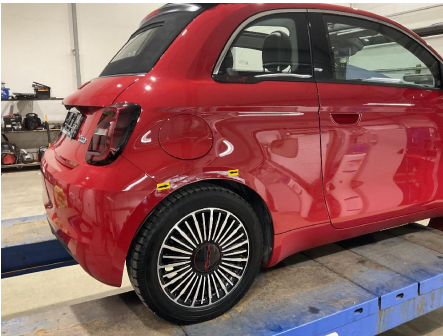
**1. Lakk / karosseri utvendig**

Ref.Id	Opplysning	Resultat	Beskrivelse
4.12	Service/ Dokum.	Bilen har digital servicebok, denne er ikke kontrollert av NAF	
86.16	Lakk / karosseri utvendig	Lakkriper:	Hele karosseriet
86.17		Diverse småbulker/lakkriper	
86.18		Småbulker:	Høyre fordør, Høyre bakskjerm
86.19		Bulk(er)	Høyre bakskjerm
86.20		Steinsprut:	Venstre forskjerm, Panser, Tak, Venstre fordør, Høyre fordør, Venstre bakskjerm
86.30		Bilen har noe penselflekking av steinsprut/riper i lakk
