# NAF Bruktbiltest

Testdato  
25.02.2025

<b>Bilmerke</b>	Mercedes-Benz	<b>Motorstørrelse</b>	cm <sup>3</sup>
<b>Modell</b>	EQE 350+	<b>Motoreffekt</b>	215 kW
<b>Type</b>	E2EQEW	<b>Aksler i drift</b>	1
<b>Registreringsnr.</b>	EE10355	<b>Drivstofftype</b>	Elektrisk
<b>Understellsnr.</b>	W1K2951211F000988	<b>Kjøretøygruppe</b>	101
<b>Km.stand.</b>	66455	<b>Bruktimportert</b>	Ja
<b>Farge</b>	Grå	<b>Registreringsår</b>	2022
<b>Karosseritype</b>	Sedan	<b>Registrert første gang</b>	22.04.2022
		<b>Frist for neste EU kontroll</b>	21.04.2026

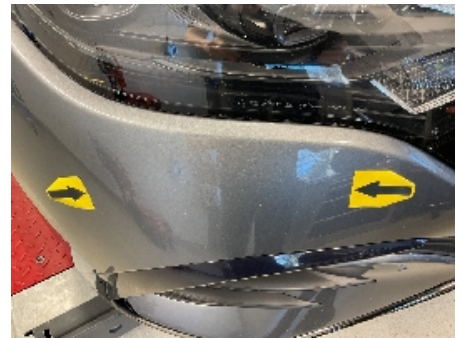
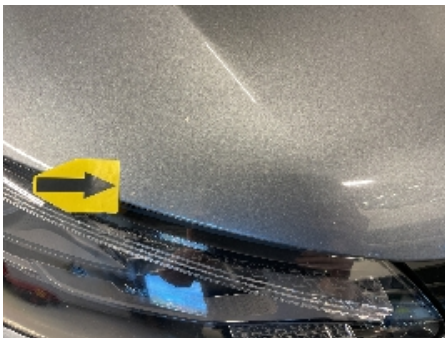
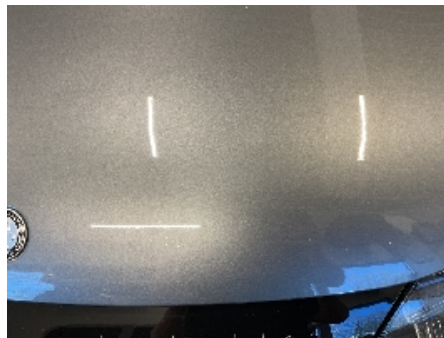
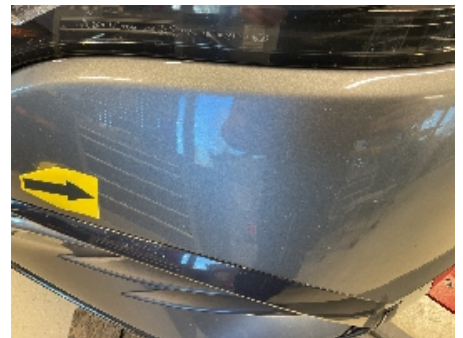
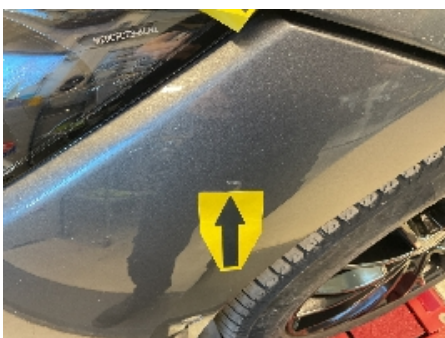
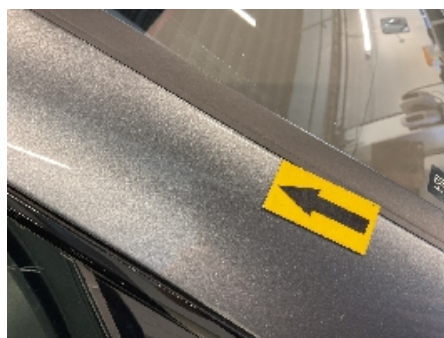
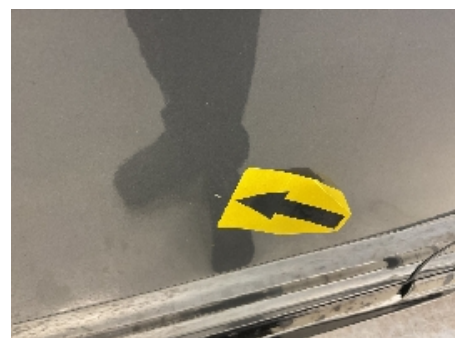
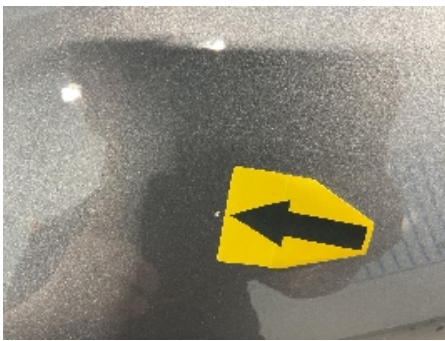
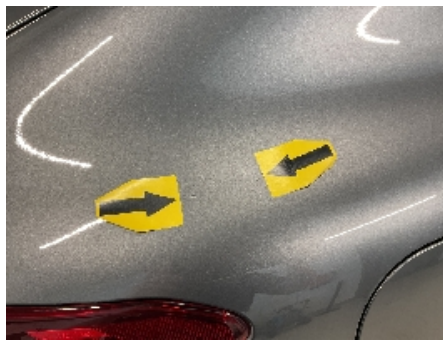
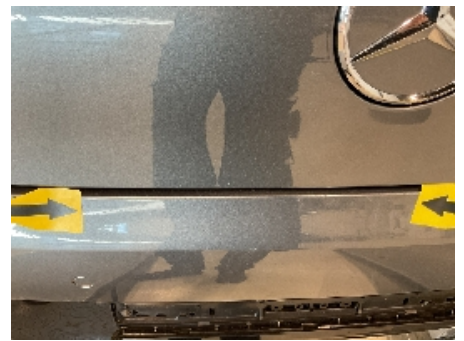
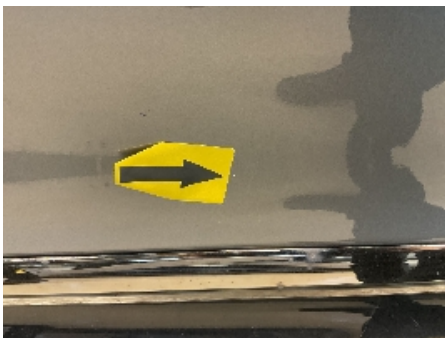
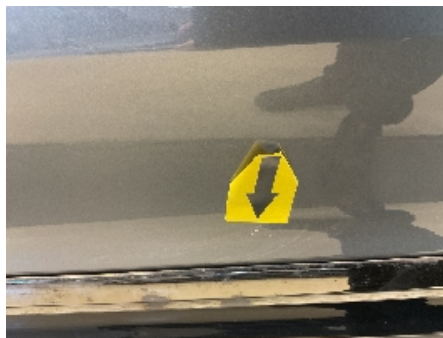
18. Lakk / karosseri utvendig

Ref.Id	Repareres	Resultat	Beskrivelse
2.6	Unormal lyd	Ulyd fra hjuloppheng foran	
76.1	Stabilisator	Slakk i lenkarm til stabilisatorstag:	Venstre foran
81.4	Frontrute	Sprekk i frontrute: <ul style="list-style-type: none"><li>• Reparasjonsmetode: Skift</li></ul>	
86.2	Lakk / karosseri utvendig	Lakkriper:	Støtfanger foran
86.11		Steinsprut/lakksår	Støtfanger foran, Panser, Venstre fordør, Høyre fordør, Venstre bakdør, Høyre bakdør, Høyre baksjerm, Støtfanger bak
103.1	Interiør generelt	Forurensing og/eller ubehagelig lukt
