# NAF Bruktbiltest

**Testdato**  
18.06.2025

| <b>Modell</b> | XC90 | <b>Motoreffekt</b> | 165 kW |
| <b>Registreringsnr.</b> | DP97195 | <b>Drivstofftype</b> | Diesel |

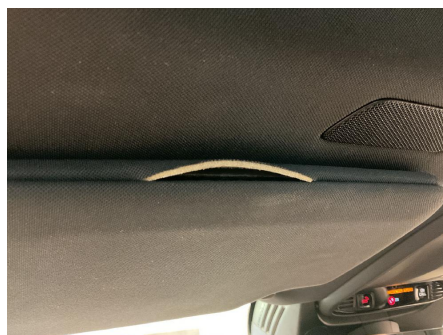
18. Solskjerm

| Ref.Id | Repareres | Resultat | Beskrivelse |
|---|---|---|---|
| 94.2 | Solskjerm | Skade på solskjerm: | Venstre |

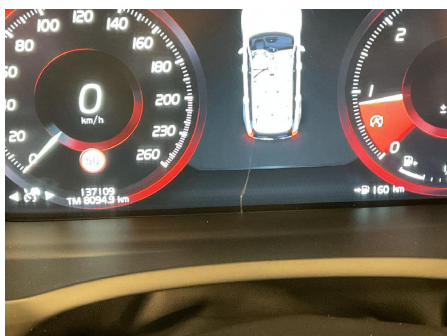
19. Instrumenter

| Ref.Id | Repareres | Resultat | Beskrivelse |
|---|---|---|---|
| 45.15 | Instrumenter | Skadet instrumentglass | |

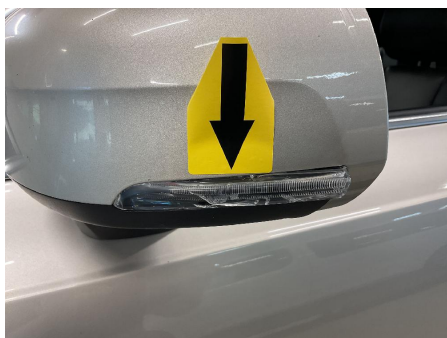
22. Lys

| Ref.Id | Repareres | Resultat | Beskrivelse |
|---|---|---|---|
| 17.12 | Lys | Kraketert lyktglass | Venstre sideblinklys |

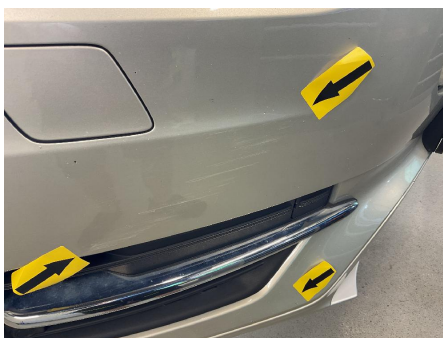
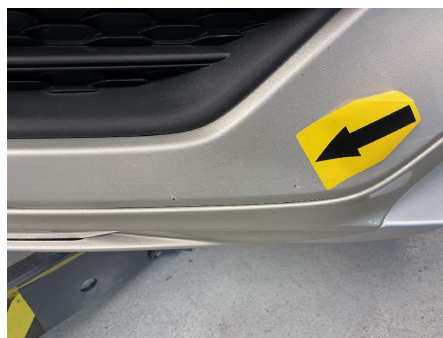
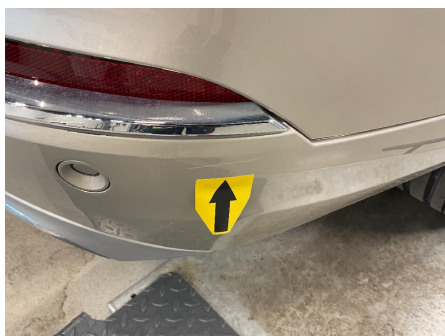
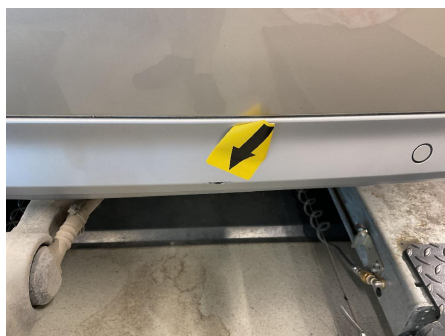
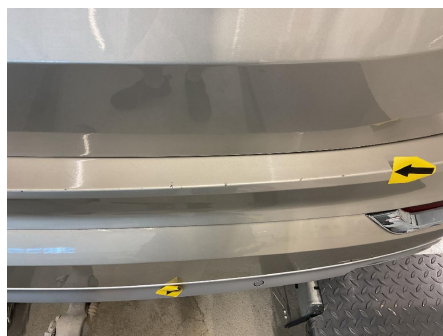
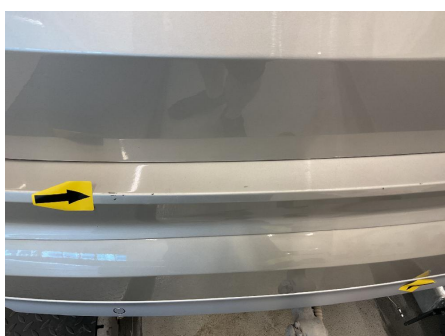
23. Lakk / karosseri utvendig

| Ref.Id | Repareres | Resultat | Beskrivelse |
|---|---|---|---|
| 86.3 | Lakk / karosseri utvendig | Lakkriper: | Støtfanger bak |
| 86.12 | | Steinsprut/lakksår | Tak |

| Ref.Id | Opplysning | Resultat | Beskrivelse |
|---|---|---|---|
| 86.18 | Lakk / karosseri utvendig | Diverse småbulker/lakkriper | |

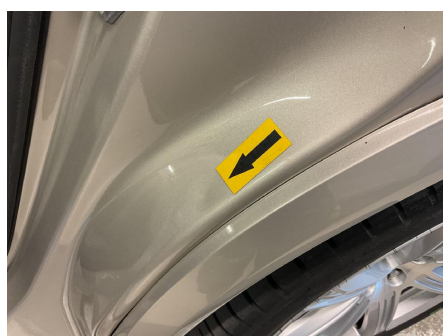
30. Døråpning

| Ref.Id | Opplysning | Resultat | Beskrivelse |
|---|---|---|---|
| 97.5 | Døråpning | Sår eller skade: | Venstre bakdør |

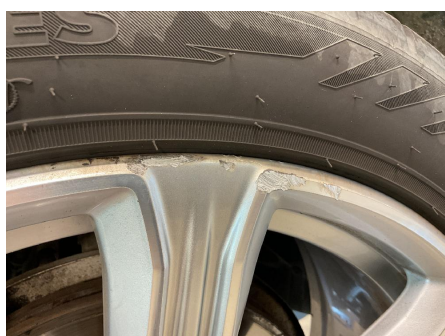
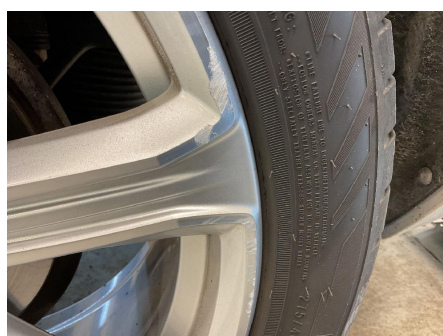
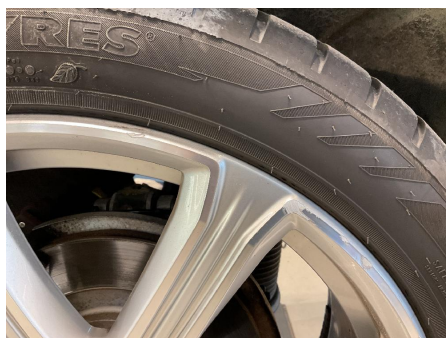
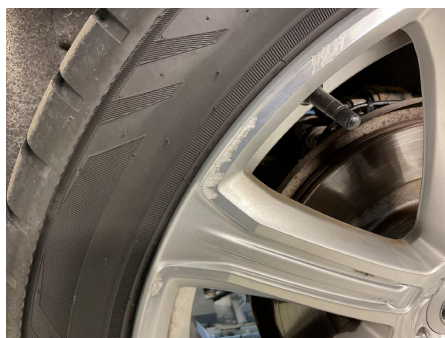
35. Felg

| Ref.Id | Repareres | Resultat | Beskrivelse |
|---|---|---|---|
| 66.8 | Felg | Vesentlig ripe / hakk inn til grunnmaterialet: | Venstre bak, Høyre bak, Venstre foran |

| Ref.Id | Opplysning | Resultat | Beskrivelse |
|---|---|---|---|
| 66.10 | Felg | Ripe/slitasje på felg | |

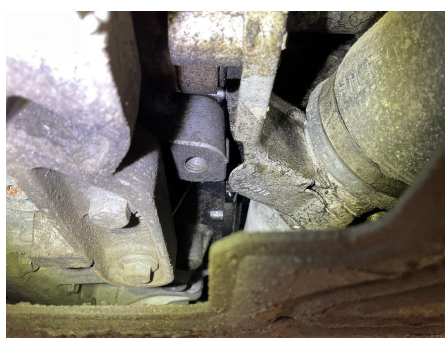
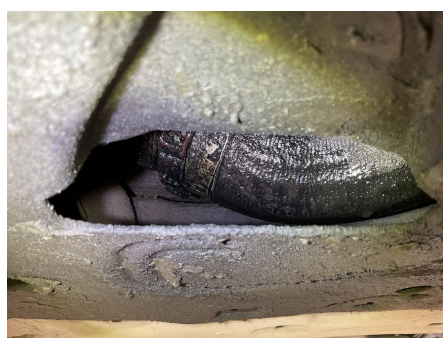
**41. Utvendig tilstand motor**

| Ref.Id | Repareres | Resultat | Beskrivelse |
|---|---|---|---|
| 28.1 | Utvendig tilstand motor | Oljelekkasje på motor - rengjør før nærmere kontroll | |

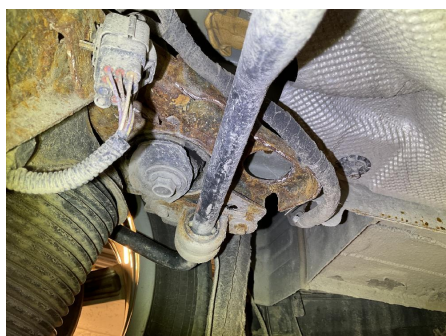
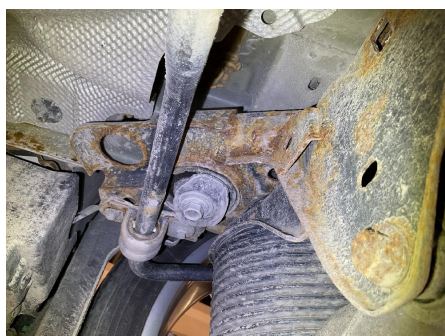
**43. Underside**

| Ref.Id | Opplysning | Resultat | Beskrivelse |
|---|---|---|---|
| 88.13 | Underside | Stedvis rustdannelser i vognbunn/understell | |
