**NISSAN LEAF FORHJULSDRIFT**
**TESTDATO: 04.07.2025**
**KODE: 1755624**

**EV63439**

NBF Tilstandsrapport er utarbeidet av Norges Bilbransjeforbund og Forbrukerrådet.

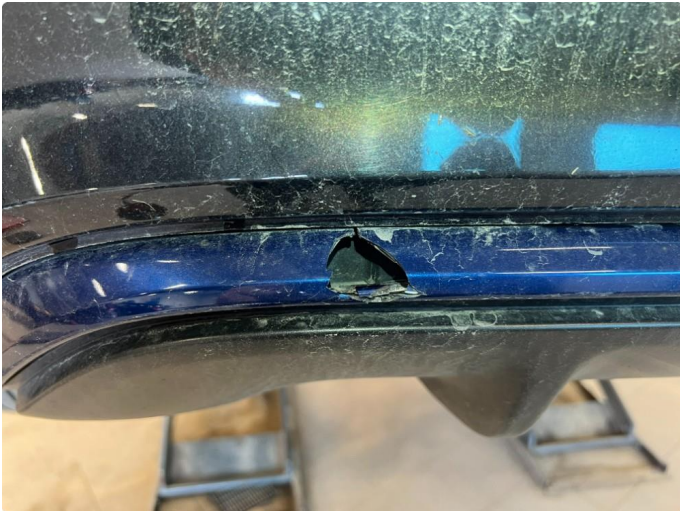
| Punkt | Beskrivelse | Plassering |
|---|---|---|
| 1.2 Støtfanger | skade/ List byttes | venstre bak |

1.2 Skade/ List byttes
