NAF Bruktbiltest

Testdato
03.04.2025

Bilmerke	Tesla	Motorstørrelse	cm ³
Modell	Model 3	Motoreffekt	150 kW
Type	003	Aksler i drift	2
Registreringsnr.	EV59232	Drivstofftype	Elektrisk
Understellsnr.	5YJ3E7EB7KF196444	Kjøretøygruppe	101
Km.stand.	122139	Bruktimportert	Nei
Farge	Rød	Registreringsår	2019
Karosseritype	Sedan	Registrert første gang	19.03.2019
		Frist for neste EU kontroll	18.03.2027

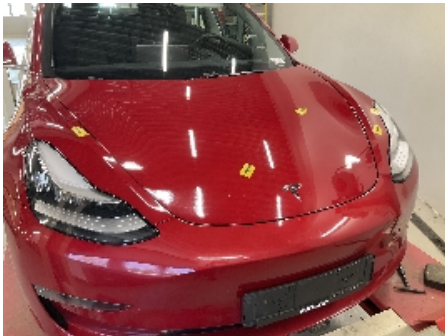
**1. Lakk / karosseri utvendig**

Ref.Id	Repareres	Resultat	Beskrivelse
67.18	Ekstra hjulsett	Dekk er skjevslitt:	2 dekk
86.5	Lakk / karosseri utvendig	Pyntelist løs, skadet eller mangler:	Bakluke
86.13		Lakkslipp/flassing	Venstre forskjerm, Høyre forskjerm
