**HYUNDAI KONA ELECTRIC FORHJULSDRIFT**
**TESTDATO: 12.03.2025**
**KODE: 1654270**

<b>EB10921</b>

NBF Tilstandsrapport er utarbeidet av Norges Bilbransjeforbund og Forbrukerrådet.

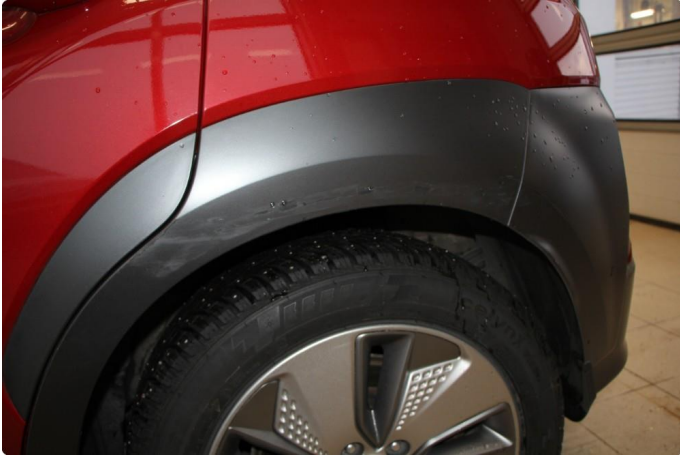
Punkt	Beskrivelse	Plassering
<b>1. EKSTERIØR</b>		
1.1 Lakk	Noen mindre sår/riper rudnt om på bil, normalt for km.	
1.2 Skjermer	Oppskrapet hjulbue list og litt på støtfanger.	venstre bak

1.2 Oppskrapet hjulbue list og litt på støtfanger.
