AUDI Q4 E-TRON 4X4

TESTDATO: 21.03.2025

CHASSISNR: WAUZZZFZXP033817

NBF Tilstandsrapport er utarbeidet av Norges Bilbransjeforbund og Forbrukerrådet.

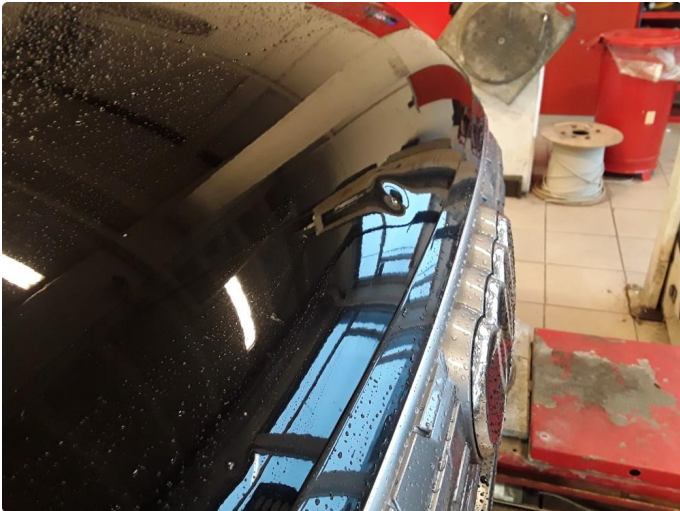
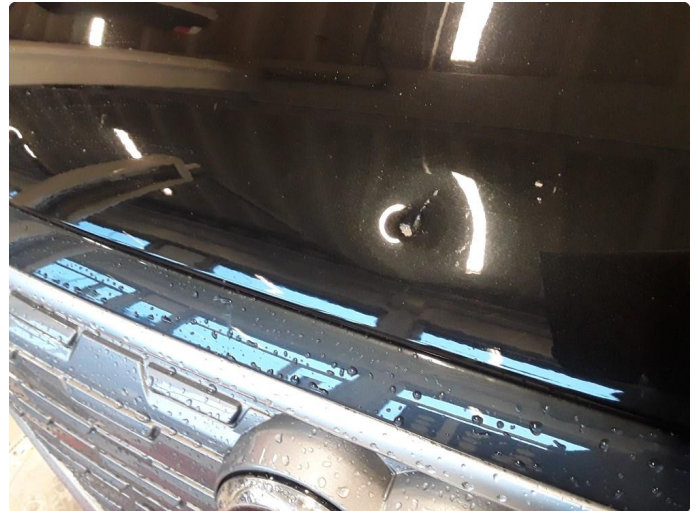
| Punkt | Beskrivelse | Plassering |
|---|---|---|
| 1.1 Panser | bulk med lakkskade | |

1.1 Bulk med lakkskade

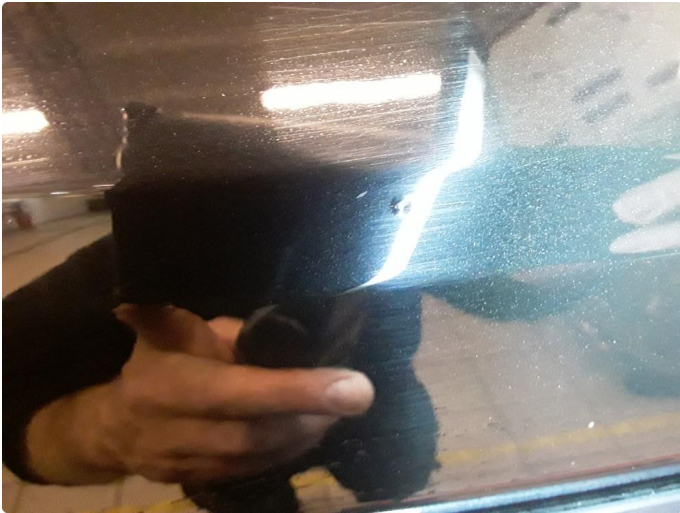
| Punkt | Beskrivelse | Plassering |
|---|---|---|
| 1.2 Dører | steinsprut med rust | høyre foran |

1.2 Steinsprut med rust

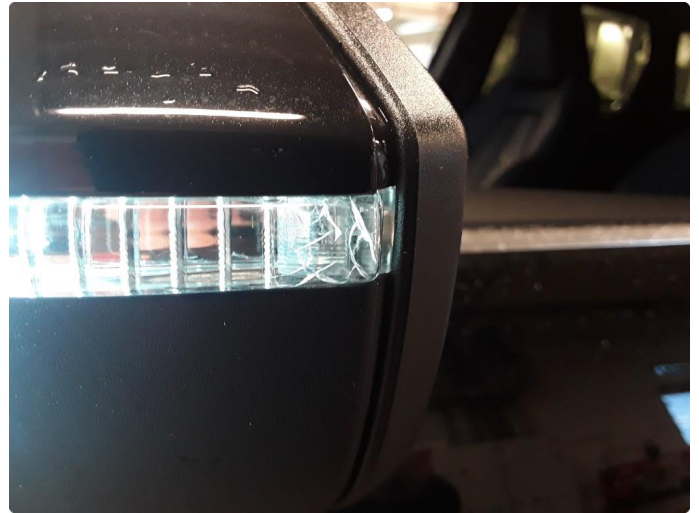
| Punkt | Beskrivelse | Plassering |
|---|---|---|
| 1.3 Speil | blinklys sprukket/krakelert | venstre |

1.3 Blinklys sprukket/krakelert

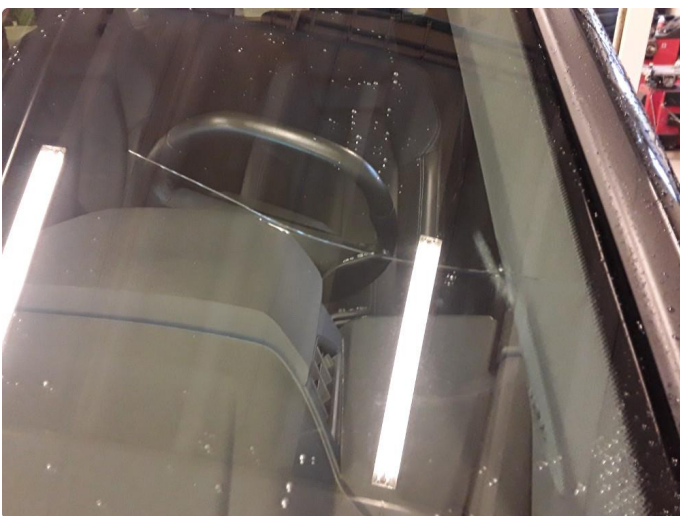
| Punkt | Beskrivelse | Plassering |
|---|---|---|
| 1.5 Frontvindu | steinsprut med sprekk | |

1.5 Steinsprut med sprekk
