# NAF Bruktbiltest

**Testdato**  
25.06.2025

| <b>Bilmerke</b> | Mercedes-Benz | <b>Motorstørrelse</b> | 2143 cm <sup>3</sup> |
| <b>Modell</b> | VITO | <b>Motoreffekt</b> | 120 kW |

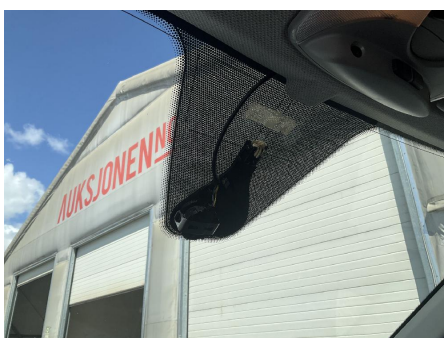
**5. Innvendig speil**

| Ref.Id | Repareres | Resultat | Beskrivelse |
|---|---|---|---|
| 95.1 | Innvendig speil | Speil mangler. | |

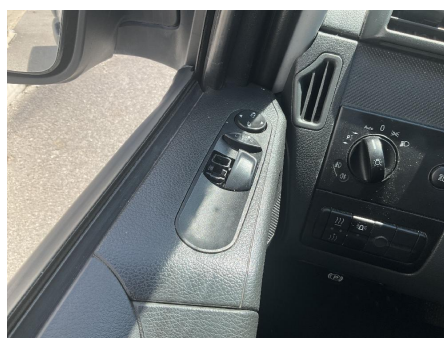
**6. Elektrisk vindusheis**

| Ref.Id | Repareres | Resultat | Beskrivelse |
|---|---|---|---|
| 47.4 | Elektrisk vindusheis | Bryter for vindusheis defekt: | Venstre fordør |
