NAF Bruktbiltest

Testdato
19.03.2025

Bilmerke	Audi	Motorstørrelse	1968 cm ³
Modell	A4 allroad quattro	Motoreffekt	140 kW
Type	B8	Aksler i drift	2
Registreringsnr.	KJ30414	Drivstofftype	Diesel
Understellsnr.	WAUZZZF48HA164269	Kjøretøygruppe	101
Km.stand.	103596	Bruktimportert	Nei
Farge	Blå	Registreringsår	2017
Karosseritype	Stasjonsvogn	Registrert første gang	16.05.2017
		Frist for neste EU kontroll	29.04.2025

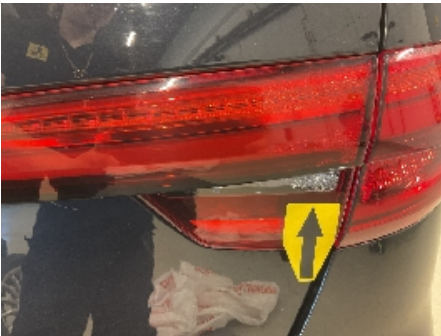
19. Lys

9.10	Bremsevirkning	Ulyd i bremseser	
17.15	Lys	Vann / kondens i lykt:	Høyre baklys
19.2	Refleks	Skade på refleks:	Venstre side
20.3	Lyd / lyssignaler	Feil med parkeringssensor:	Høyre foran

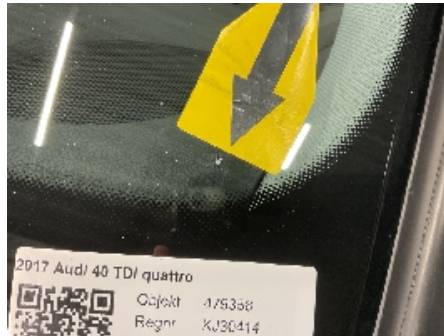
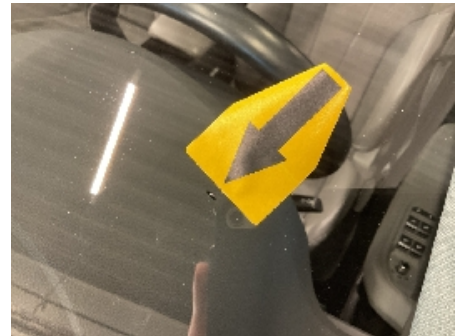
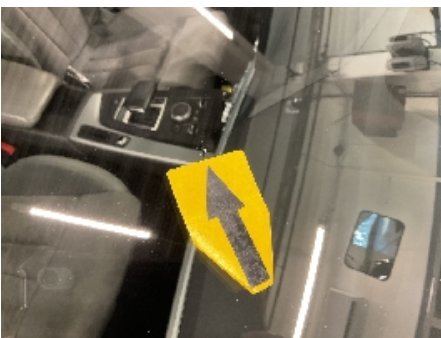
20. Frontrute

81.2	Frontrute	En eller flere steinsprutrosetter som ikke er utbedret <ul style="list-style-type: none">• Reparasjonsmetode: Reparasjon	
86.3	Lakk / karosseri utvendig	Skadet:	Støtfanger bak

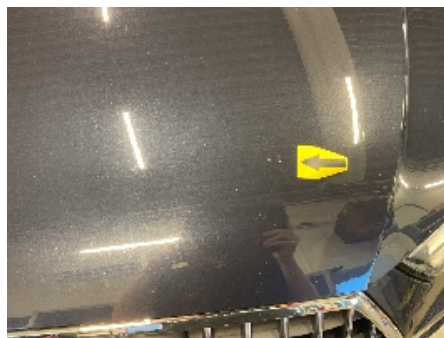
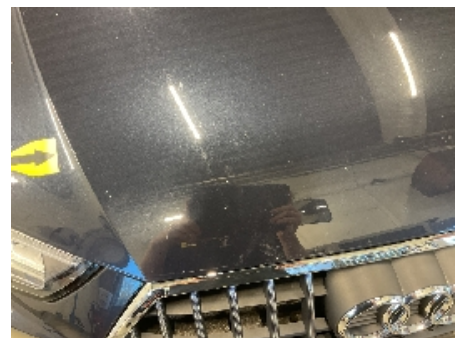
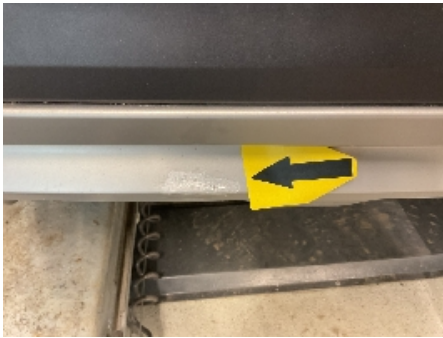
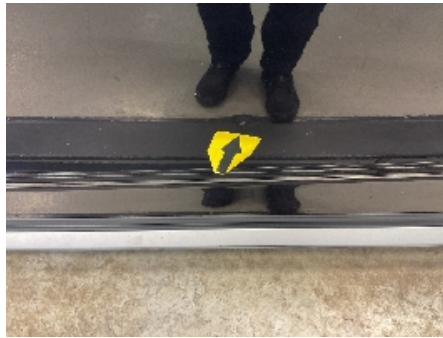
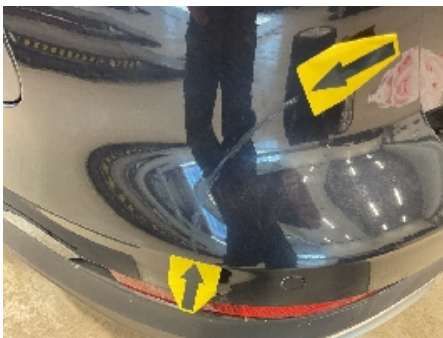
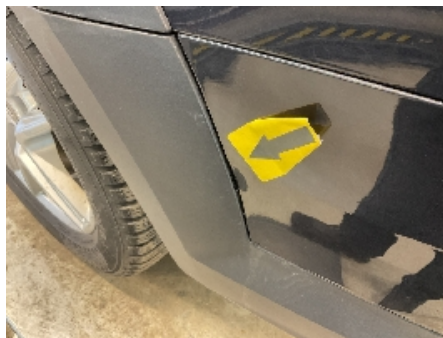
23. Lakk / karosseri utvendig

Ref.Id	Opplysning	Resultat	Beskrivelse
60.7	Tilleggsvarmer / parkeringsvarmer	Ikke funksjonsprøvd	
86.17	Lakk / karosseri utvendig	Diverse småbulker/lakkriper	
86.18		Småbulker:	Høyre bakdør
86.30		Bilen har noe penselflekking av steinsprut/riper i lakk
