FORD KUGA 180 HK AUTOMAT 4X4
TESTDATO: 26.02.2025
KODE: 1650822

SV88719

CHASSISNR: WF0AXXWPMaha45446	BRUKTIMPORT: Nei
KJØRETØY: Personbil	FRIST FOR PKK: 30.09.2026

NBF Tilstandsrapport er utarbeidet av Norges Bilbransjeforbund og Forbrukerrådet.

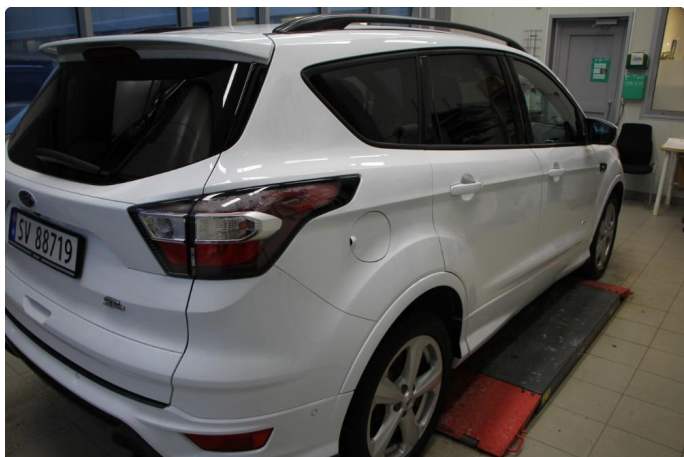
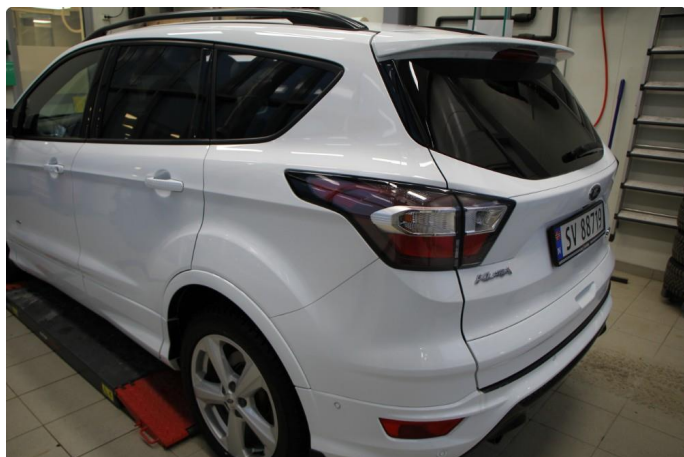
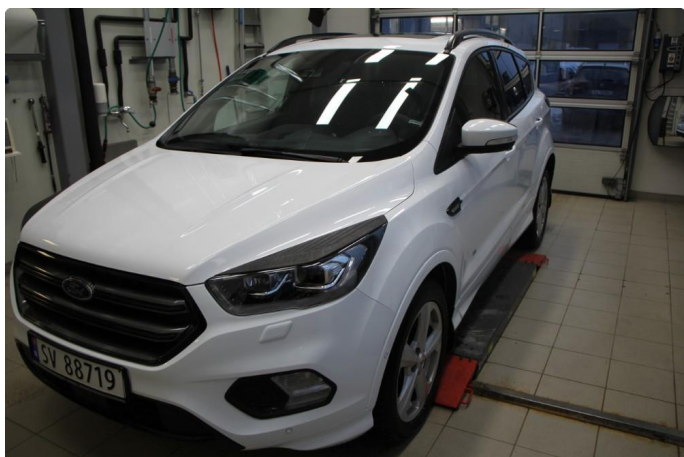
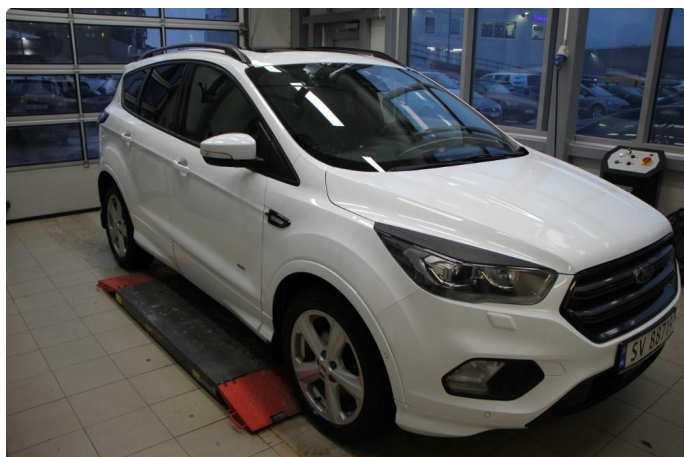
Punkt	Beskrivelse	Plassering
1. EKSTERIØR		
1.1 Lakk	Noen små sår/riper rundt om på bil, bedre enn normalt for km.	
1.2 Under bil	Bil er understellsbehandlet.	
2. HJULOPPHENG/STYRING		
2.1 Fjærer/støtdemper	fjærbeinslager slitt/defekt	begge foran
