# Verditakst

Åbøvegen 127, 3890 VINJE

# gnr. 33, bnr. 7, fnr. 1

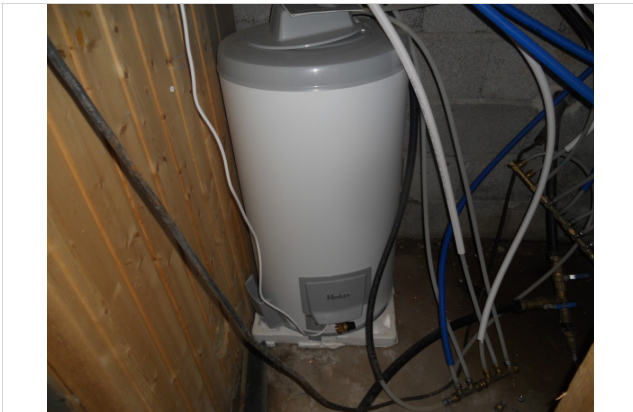
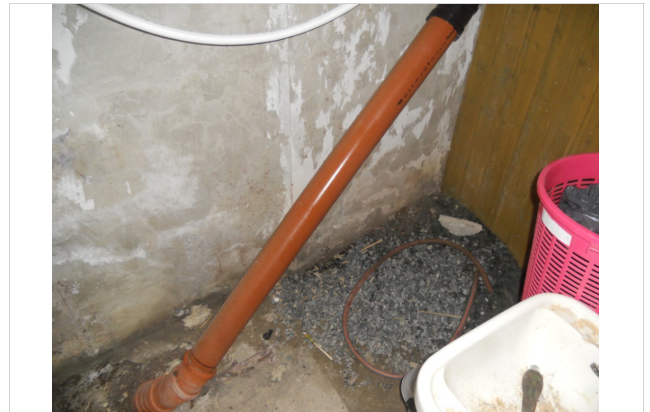
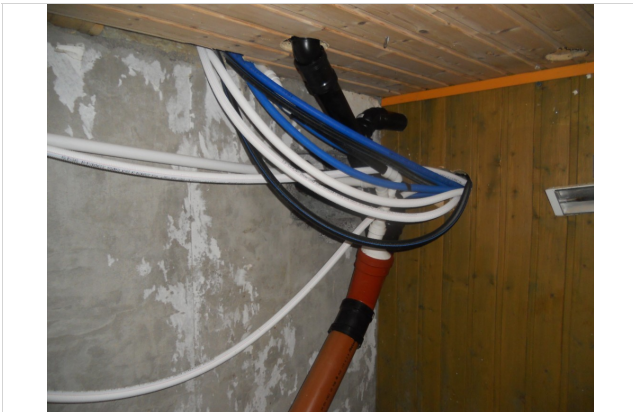
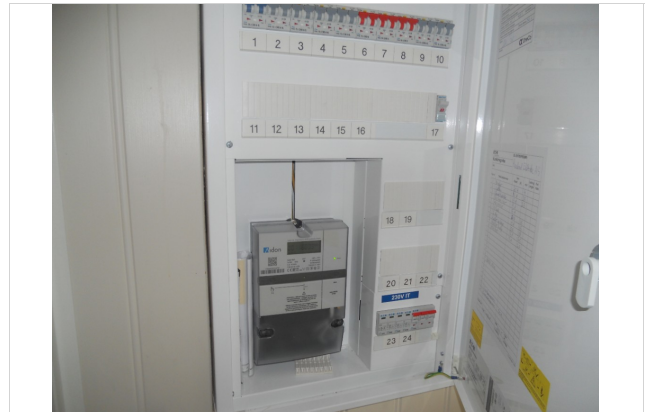
El. skap montert på vegg i gang i 1. etasje er med automatsikringer og fjernstyrt strømmåler. Det er samsvarserklæring i el. skap fra 19.12. 2017.

Varmtvannstank i kjeller er på ca. 200 liter og ny i 2019. Det er sluk i gulv ved varmtvannstank med dette går over støpt plate. Sluket må kappes jevnt med gulvet.

Det er i rom med varmtvannstank vannrør av rør i rør og avløpsrør i plast, opplyst fra 2014. Vannrør (rør i rør) er ikke ferdig utført festet til vegg i rommet. Det er stoppekran for vann ved varmtvannsberederen.

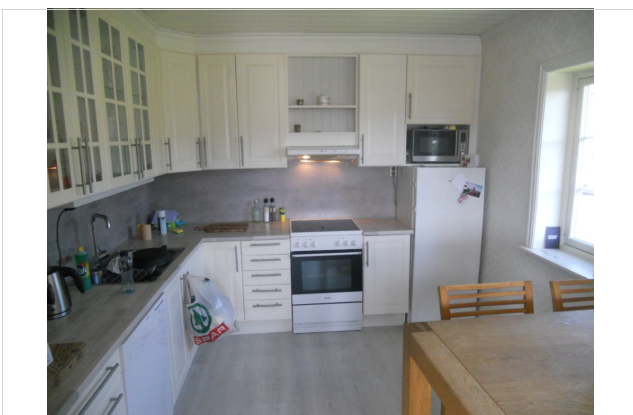
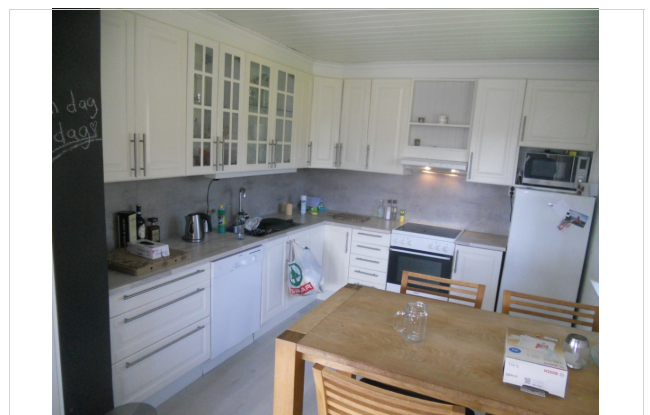
Kjøkkeninnredningen opplyses er fra 2014- 2018 med over og underskap. Skuffer og skapdører er i profilerte fronter. Benkeplate er foliert laminatplate med nedfelt vaskekum i..

Kjøkkenet er installert med oppvaskmaskin, komfyr med ventilator over og frittstående kjøleskap.

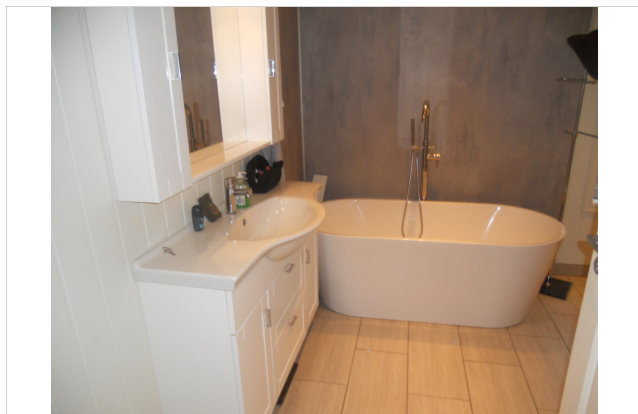
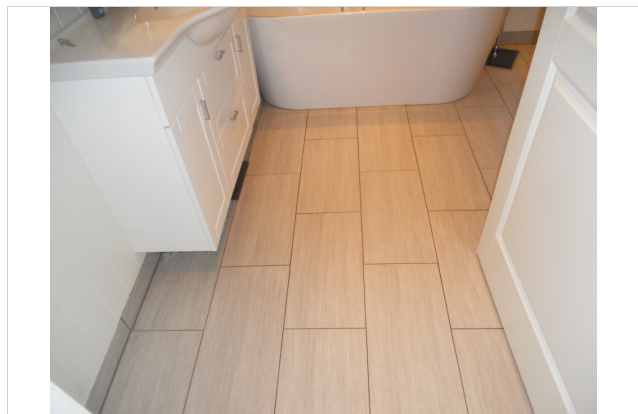
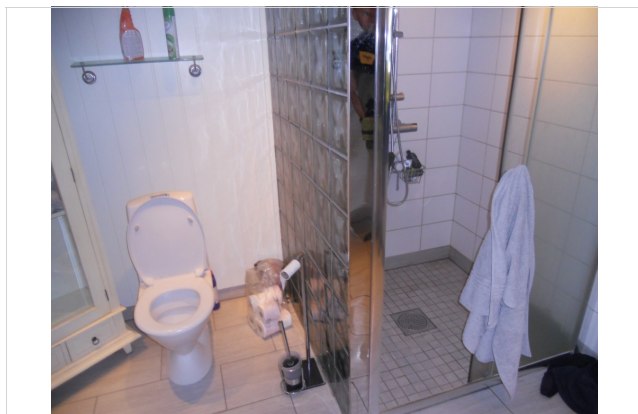
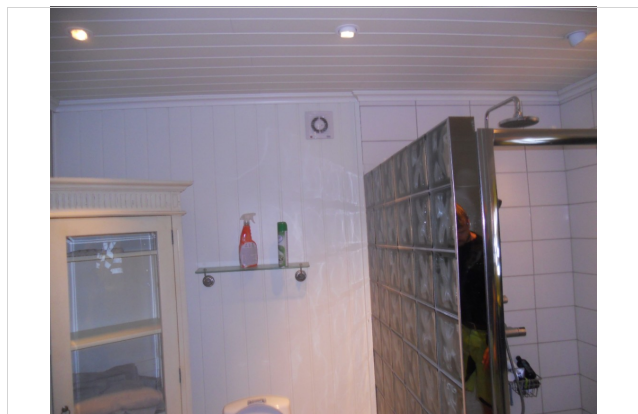
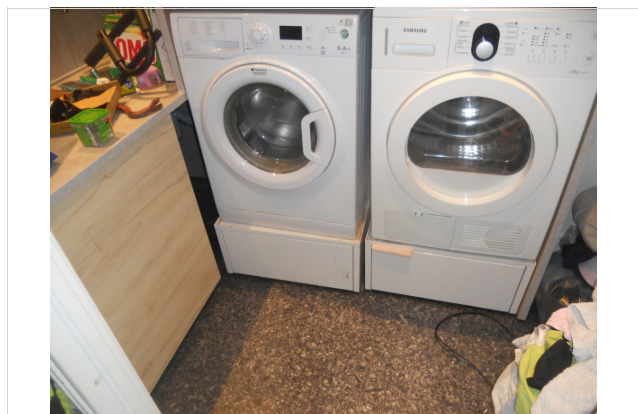
Badet er installert med wc, badekar, baderomsinnredning, dusj med dusj- dør og vegg i glassbyggerstein. Det er el. vifte i yttervegg. Det bemerkes at det ikke er luftespalte for tilluft fra dørblad til dørterskel.

Gulvet er flislagt med varmekabel i gulv. Det er lokalt fall til sluket i dusj. Sluket er plastsluk. Det er innenfor krav til minimum høyde fra bunn dørterskel til topp slukrist.

Vaskerommet er installert med kran og sluk til vaskemaskin og benk med vaskekum i. Det er sluk i gulv. Sluket lar seg imidlertid ikke besiktige da det ligger under der vaskemaskin og tørketrommel er.

Gulvet er med belegg og sokkelkant av belegg til vegg. Det lar seg ikke avdekke om det er fall til sluk i gulv.

Det er el. vifte i yttervegg. Det er ikke tilluft med luftespalte fra dørblad til dørterskel.

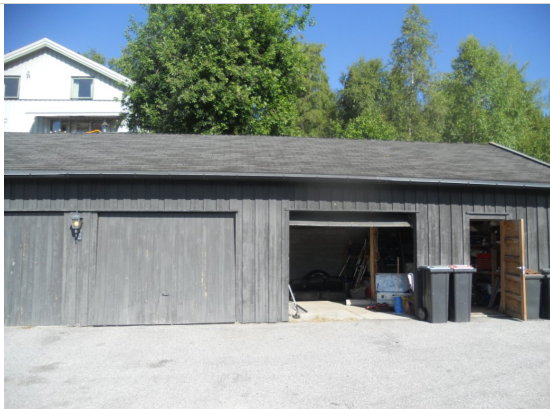
Garasjen er en halvpart av ett garasjebygg. garasjen er fundamentert til støpt plate på mark. Vegger mot bakside og ut fra gavlsider er i murte betongblokker. Vegg i front ved port og dør er i trekonstruksjon, kledd med stående kledning. Det er leddport inn til garasjerom, der porten skreier inn i skinne på hver side av port (ikke el. styrt). Dør inn ved siden av port til lagringsrom. Det er åpent fra garasjerom til bod/lagringsrom. Vegger er ikke isolert.

Taket er med taksperrer mot møneås. Taket er med åpen uisolert synlig konstruksjon. Det er kledd ut fra gavlvegg utvendig i trekantgavl over murvegg med stående kledning. Taket er tekket over taksperrer og tak-tro (takbord) med takshingel.
