NAF Bruktbiltest

Testdato
02.04.2025

Bilmerke	RAM	Motorstørrelse	5653 cm ³
Modell	1500	Motoreffekt	295 kW
Type	4X4	Aksler i drift	2
Registreringsnr.	ZZ28295	Drivstofftype	Bensin
Understellsnr.	1C6SRFHT8KN567022	Kjøretøygruppe	315
Km.stand.	88400	Bruktimportert	Nei
Farge	Grå	Registreringsår	2018
Karosseritype	Pick-up	Registrert første gang	03.12.2018
		Frist for neste EU kontroll	11.12.2025

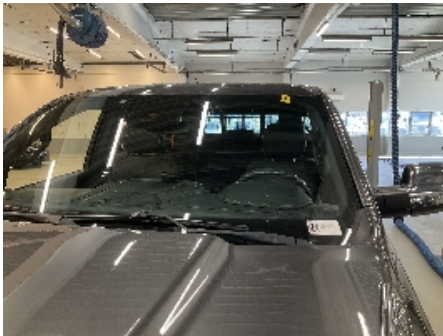
1. Frontrute

Ref.Id	Repareres	Resultat	Beskrivelse
4.2	Service/ Dokum.	Siste service er ikke utført	
21.1	Varsellamper	Varsellampe for ABS lyser	
65.11	Dekk	Dekk er skjevslett:	Høyre foran
67.17	Ekstra hjulsett	Ekstra hjulsett mangler	
81.4	Frontrute	Sprekk i frontrute: <ul style="list-style-type: none">• Reparasjonsmetode: Skift	
86.5	Lakk / karosseri utvendig	Pyntelist løs, skadet eller mangler:	Støtfanger foran, Venstre baddør
86.10		Karosseriskade	Høyre bakskjerm

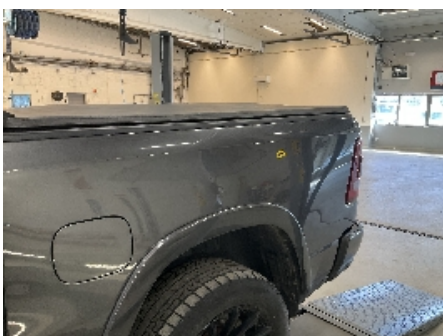
7. Venstre bakskjerm

Ref.Id	Opplysning	Resultat	Beskrivelse
23.5	Full systemskann	Ikke avlest grunnet kommunikasjonsproblemer med styresystemer	
66.10	Felg	Ripe/slitasje på felg	Venstre bak, Høyre bak, Høyre foran
86.18	Lakk / karosseri utvendig	Småbulker:	Bakluke, Venstre bakskjerm
86.19		Bulk(er)	Høyre baddør, Venstre baddør
86.28		Variierende kvalitet på rep.lakkering	Venstre forskjerm, Panser
86.34		* diverse steinsprut	
98.9	Seter	* Ekstra seter til baksetet medfølger. Disse er ikke kontrollert av NAF.
