# NAF Bruktbiltest

**Testdato**  
02.06.2025

| <b>Modell</b> | TRANSIT CUSTOM | <b>Motoreffekt</b> | 92 kW |
| <b>Registreringsnr.</b> | AE60531 | <b>Drivstofftype</b> | Diesel |

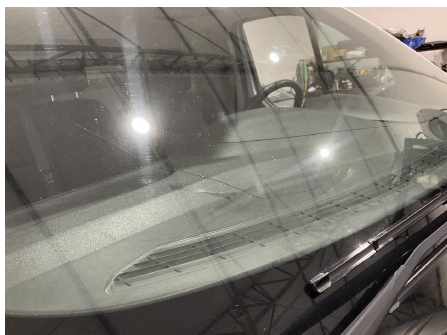
**1. Frontrute**

| Ref.Id | Repareres | Resultat | Beskrivelse |
|---|---|---|---|
| 81.4 | Frontrute | Sprekk i frontrute: <ul style="list-style-type: none"><li>• Reparasjonsmetode: Skift</li></ul> | |

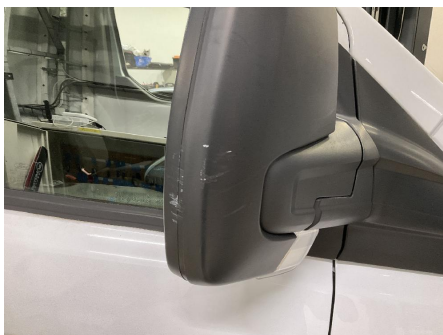
**2. Utvendig speil**

| Ref.Id | Repareres | Resultat | Beskrivelse |
|---|---|---|---|
| 87.9 | Utvendig speil | Ripe i speilhus: | Høyre |

| Ref.Id | Opplysning | Resultat | Beskrivelse |
|---|---|---|---|
| 87.11 | Utvendig speil | Ripe i speilhus: | Venstre |

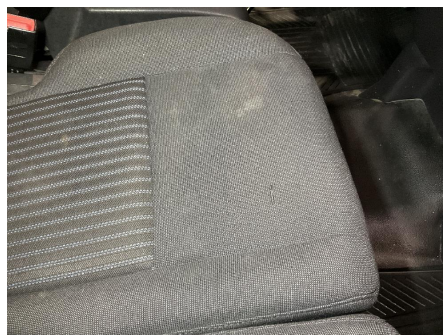
**3. Seter**

| Ref.Id | Repareres | Resultat | Beskrivelse |
|---|---|---|---|
| 98.2 | Seter | Misfarget/skittent: | Høyre foran, Midten foran, Venstre foran |
| 98.3 | | Hull/rift gjennom setetrekk: | Midten foran, Høyre foran |

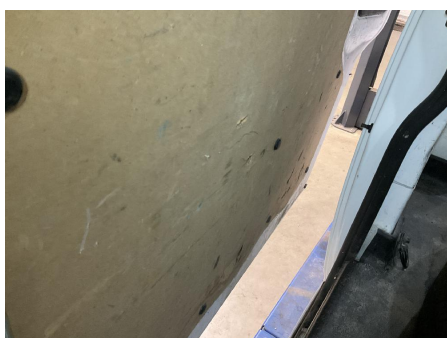
**4. Dørtrekk**

| Ref.Id | Repareres | Resultat | Beskrivelse |
|---|---|---|---|
| 96.1 | Dørtrekk | Hull/rift/flenge i dørtrekk: | Bakluke/-dør, Høyre skyvedør, Venstre skyvedør |

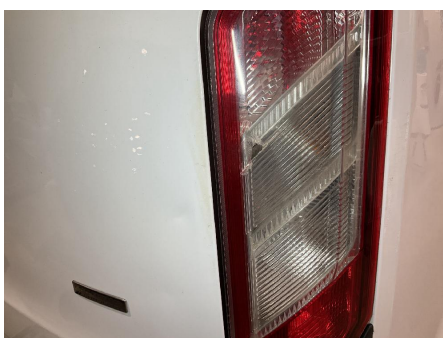
**5. Lys**

| Ref.Id | Repareres | Resultat | Beskrivelse |
|---|---|---|---|
| 17.11 | Lys | Skadet lykteglass: | Høyre baklys |

| Ref.Id | Opplysning | Resultat | Beskrivelse |
|---|---|---|---|
| 17.29 | Lys | Kraketert lykteglass | Venstre baklys |

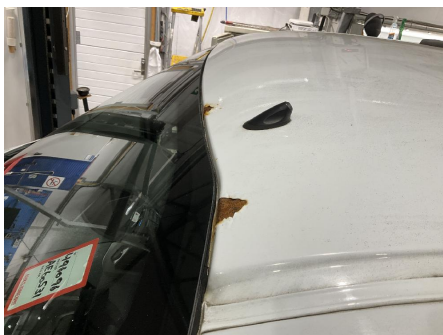
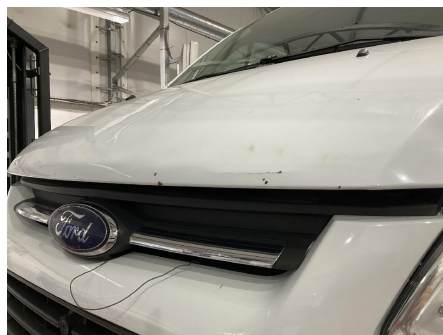
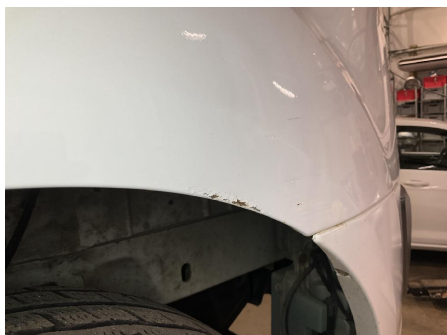
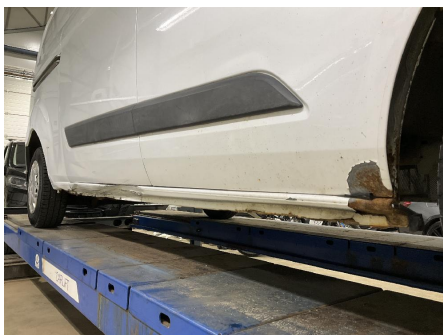
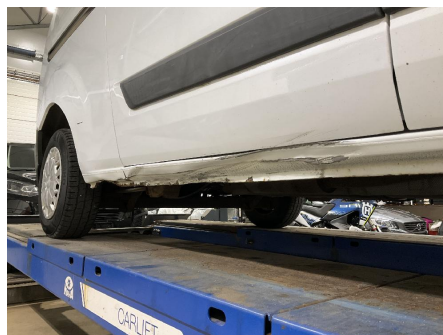
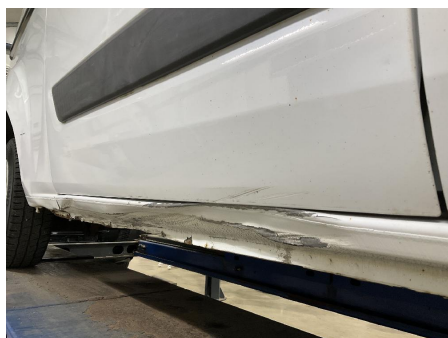
**8. Lakk / karosseri utvendig**

| Ref.Id | Repareres | Resultat | Beskrivelse |
|---|---|---|---|
| 86.3 | Lakk / karosseri utvendig | Lakkriper: | Høyre bakdør, Venstre bakdør, Høyre forskjerm, Støtfanger bak |
| 86.4 | | Skadet: | Venstre B-stolpe, Bakluke, Høyre sidekanal |
| 86.9 | | Rustangrep: | Tak |
| 86.12 | | Steinsprut/lakksår | Venstre sidekanal, Høyre bakskjerm, Høyre fordør, Venstre fordør, Panser, Støtfanger foran, Høyre forskjerm, Høyre sidekanal, Venstre bakskjerm, Høyre bakdør, Bakluke, Venstre forskjerm |
| 86.16 | | * Støtfanger bak - ikke tilstrekkelig festet. | |

| Ref.Id | Opplysning | Resultat | Beskrivelse |
|---|---|---|---|
| 86.20 | | Bulk(er) | Venstre sidekanal, Høyre forskjerm, Bakluke, Tak, Panser, Høyre bakdør, Høyre bakskjerm, Høyre sidekanal |
| 86.25 | | Rustangrep: | Høyre bakskjerm, Panser, Bakluke, Venstre fordør, Høyre forskjerm, Venstre bakdør, Høyre bakdør, Venstre bakskjerm, Venstre sidekanal, Høyre sidekanal |
