NAF Bruktbiltest

Testdato
11.03.2025

Bilmerke	Audi	Motorstørrelse	2698 cm ³
Modell	A6	Motoreffekt	120 kW
Type	4F	Aksler i drift	1
Registreringsnr.	DL84406	Drivstofftype	Diesel
Understellsnr.	WAUZZZ4F28N100239	Kjøretøygruppe	101
Km.stand.	287812	Bruktimportert	Nei
Farge	Svart	Registreringsår	2008
Karosseritype	Stasjonsvogn	Registrert første gang	18.02.2008
		Frist for neste EU kontroll	29.06.2026

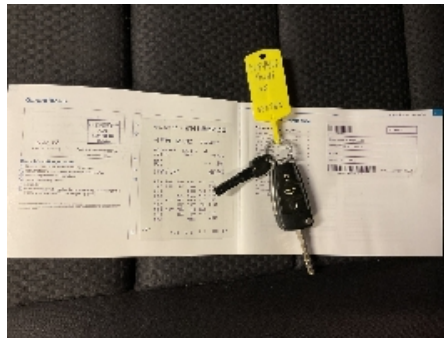
16. Varsellamper

21.7	Varsellamper	Varsellampe for bremsesystemet lyser	
23.1	Full systemskann	Det finnes feilkoder, se rapport	
27.1	Motor virkemåte	Banke-/ulyder i motor

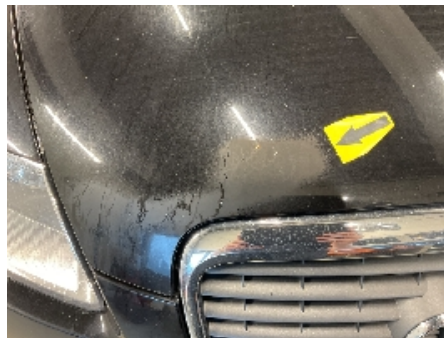
20. Lakk / karosseri utvendig

69.5	Reservehjul / dekkreparasjonssett	Nødkompressor mangler	
69.6		Dekkreparasjonssett, holdbarhetsdato har utløpt	
86.3	Lakk / karosseri utvendig	Skadet:	Venstre baksjerm, Støtfanger bak, Støtfanger foran, Høyre fordør, Høyre bakdør, Venstre sidekanal

86.4		Skadet av forurensing/fugleskitt eller lignende:	Panser, Venstre forsijerm
86.6		Lakkblærer	Høyre baksjerm, Høyre bakdør, Bakluke, Høyre fordør

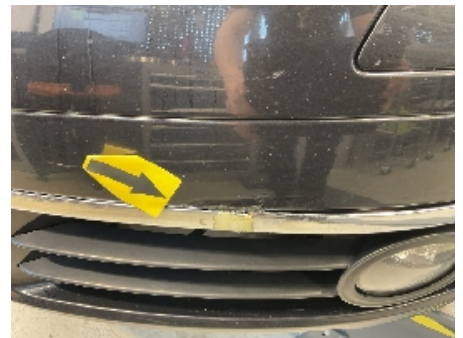
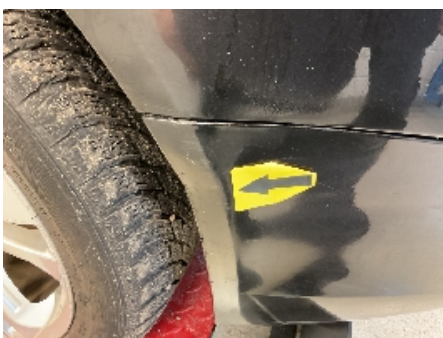
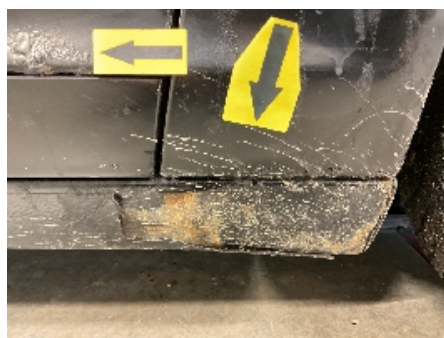
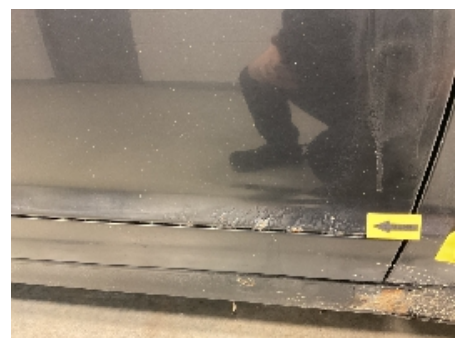
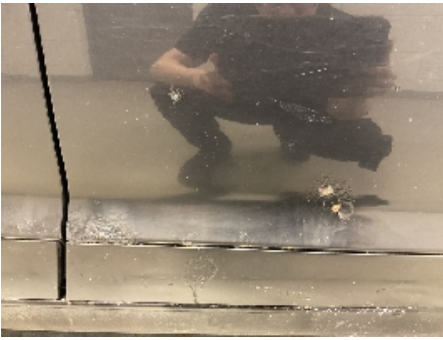
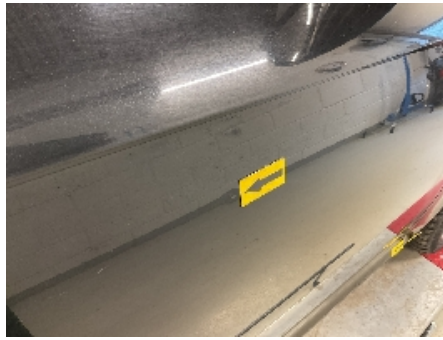
Ref.Id	Repareres	Resultat	Beskrivelse
86.7		Rust / korrosjon i innvendig kant:	Venstre bakdør, Høyre fordør, Venstre fordør, Høyre bakdør
86.8		Rustangrep:	Venstre sidekanal, Høyre sidekanal
86.15		* Vann i bakluke	
87.4	Utvendig speil	Feil på justeringsmekanisme for speil:	Høyre side
87.5		Skade på speilramme / -hus	Høyre side
87.6		Speilvarme virker ikke:	Venstre side, Høyre side
87.7		Innfelling av speil virker ikke:	Høyre side
88.2	Underside	Skadet/løst plastdeksel:	Venstre side midten
97.3	Døråpning	Rust:	Høyre fordør
98.4	Seter	Feil med innfesting for sete:	Høyre bak
99.8	Bilbelte	* Mugg på alle belter	
102.6	Laste-/bagasjerom	* Fukt i sidevegg	
103.1	Interiør generelt	Forurensing og/eller ubehagelig lukt	
103.4		* Diverse knapper skadet/mangler

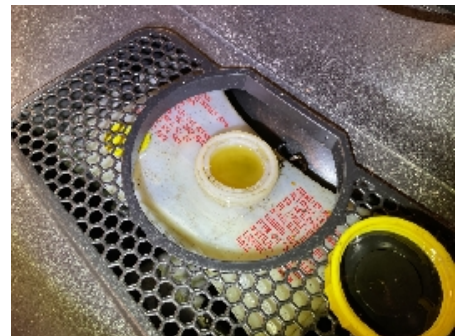
45. Bremsvæskens
kokepunkt

11.1	Bremsevæskens kokepunkt	Forurenset bremsvæske, anbefaler skift	
15.3	Bremsepedal	For stor pedalvandring	
17.1	Lys	Virker ikke:	Høyre sideblinklys, Venstre nærlys

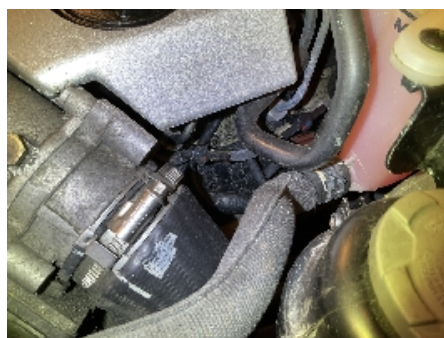
47. Utvendig tilstand motor

28.1	Utvendig tilstand motor	Oljekkasje på motor - rengjør før nærmere kontroll	
28.3		Manglende / skadet deksel under motor	
47.1	Elektrisk vindusheis	Vindusheis virker ikke.	Venstre fordør

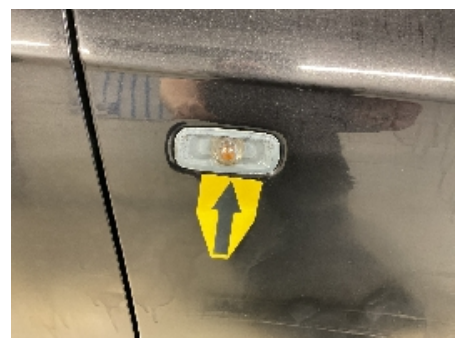
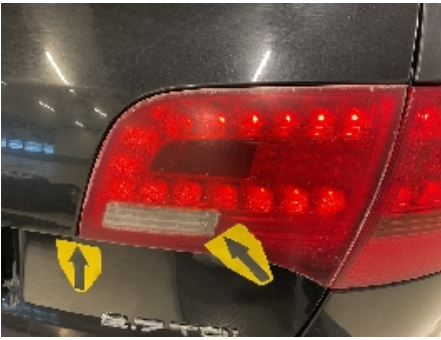
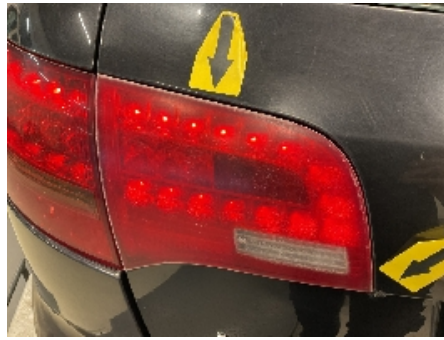
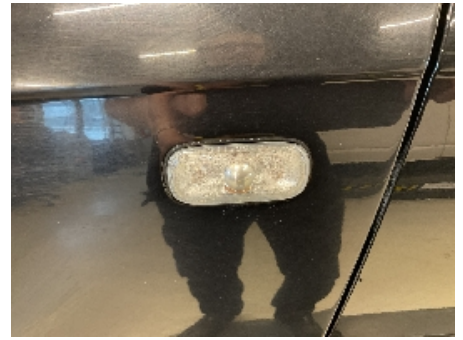
17.11		Skadet lykteglass:	Høyre sideblinklys
17.12		Krakelert lykteglass	Venstre baklys, Høyre baklys
20.3	Lyd / lyssignaler	Feil med parkeringssensor:	Bak
