**NISSAN LEAF FORHJULSDRIFT**
**TESTDATO: 19.09.2024**
**KODE: 1511533**

<b>EC38902</b>	<b>55 500 KM</b>	<b>26.04.2021</b> Førstegang registrert	<b>Elektrisitet</b>
----------------	------------------	--	---------------------

NBF Tilstandsrapport er utarbeidet av Norges Bilbransjeforbund og Forbrukerrådet.

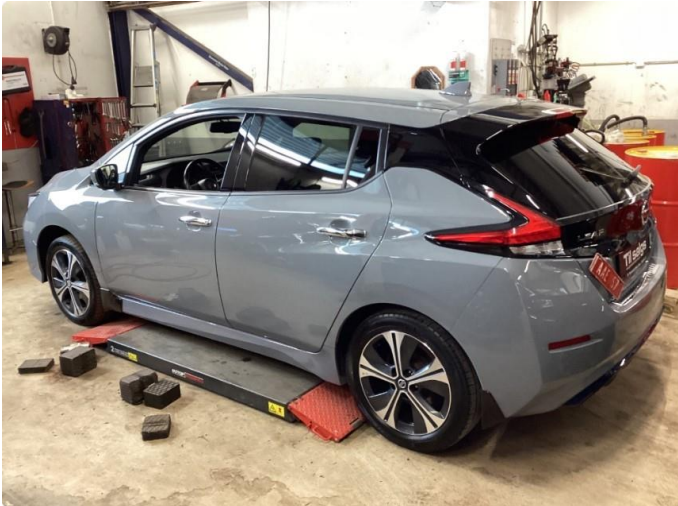
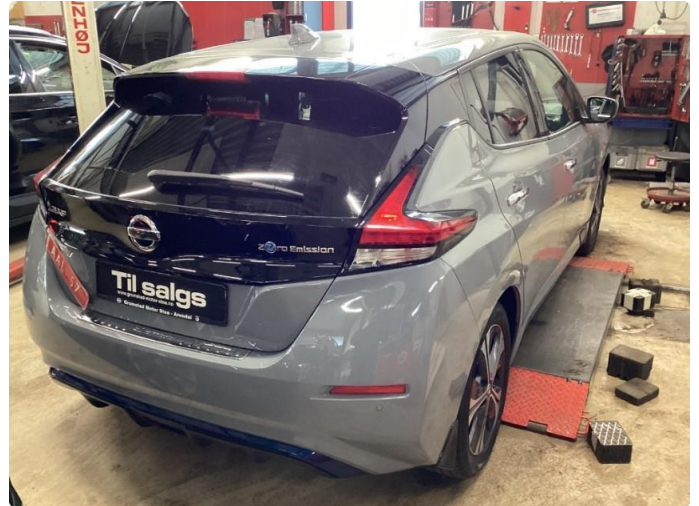
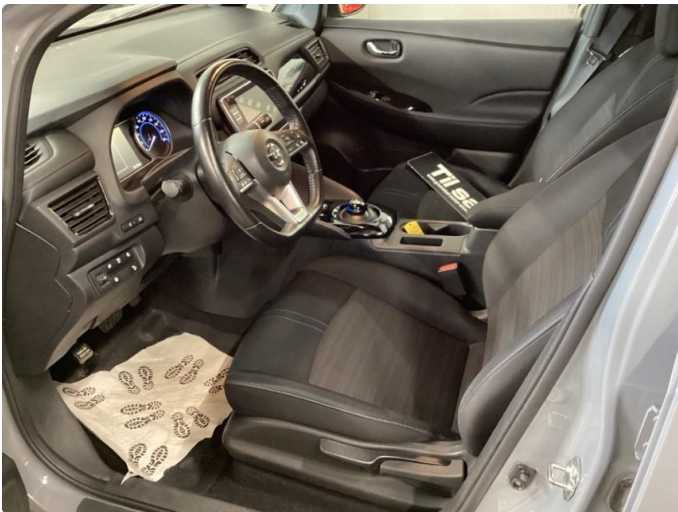
Punkt	Beskrivelse	Plassering
<b>1. EKSTERIØR</b>		
1.1 Lakk	Små riper på kanalskjørt	
1.2 Lakk	Små bulker i dørterskler begge sider bak
