TOYOTA RAV4 PLUG-IN HYBRID 4X4

TESTDATO: 16.10.2025

KODE: 1834867

NBF Tilstandsrapport er utarbeidet av Norges Bilbransjeforbund og Forbrukerrådet.

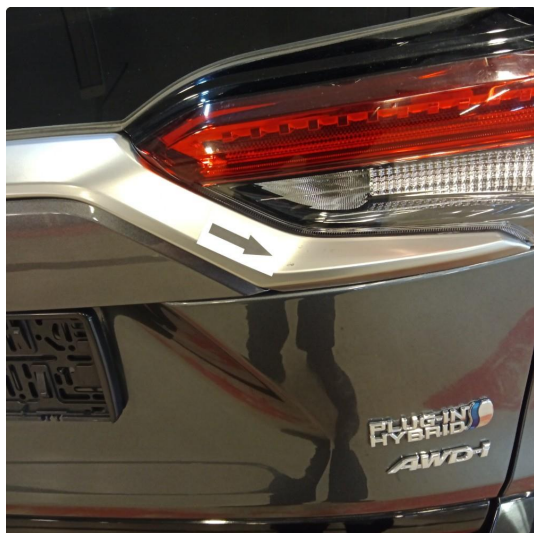
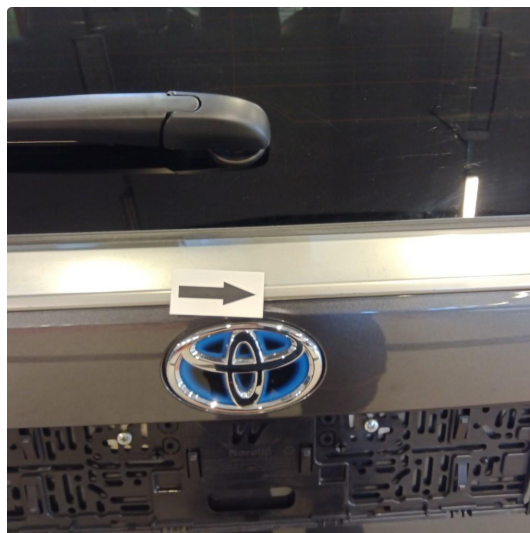
| Punkt | Beskrivelse | Plassering |
|---|---|---|
| 1.1 Bakluke | Noen små riper gjennom lakk | |

1.1 Noen små riper gjennom lakk

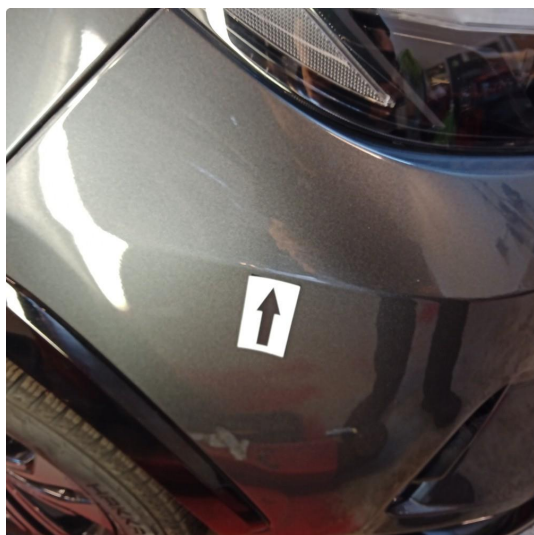
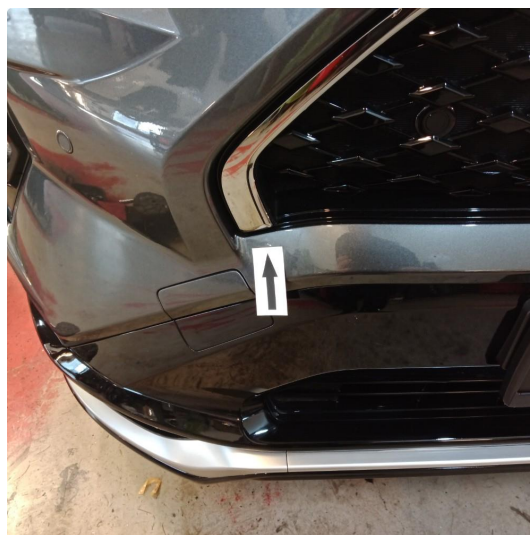
| Punkt | Beskrivelse | Plassering |
|---|---|---|
| 1.2 Støtfanger | Liten bulk i støtfangeren foran høyre side. Plastikk<br>Foran under grillen buler støtfangeren litt ut | |

1.2 Liten bulk i støtfangeren foran høyre side.  
Plastikk  
Foran under grillen buler støtfangeren litt ut

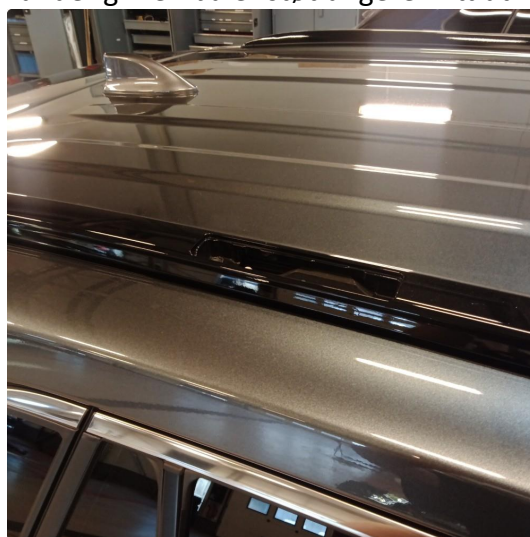
| Punkt | Beskrivelse | Plassering |
|---|---|---|
| 1.4 Tak | Mangler deksel over takstativ feste høyre bak | |

1.4 Mangler deksel over takstativ feste høyre bak
