TOYOTA RAV4 4X4

TESTDATO: 01.04.2025

KODE: 1670933

NBF Tilstandsrapport er utarbeidet av Norges Bilbransjeforbund og Forbrukerrådet.

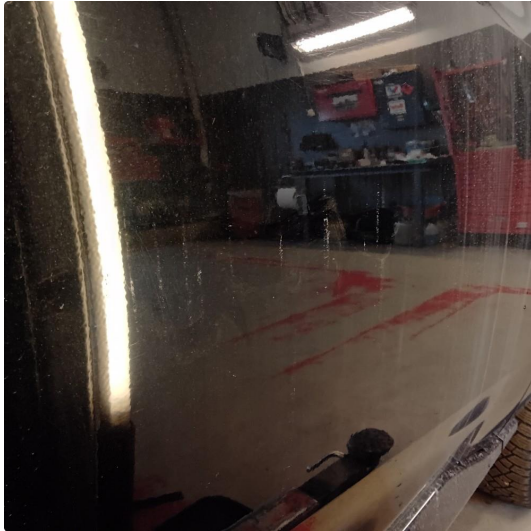
| Punkt | Beskrivelse | Plassering |
|---|---|---|
| 1.1 Dører | Riper på døra. | |

1.1 Riper på døra.

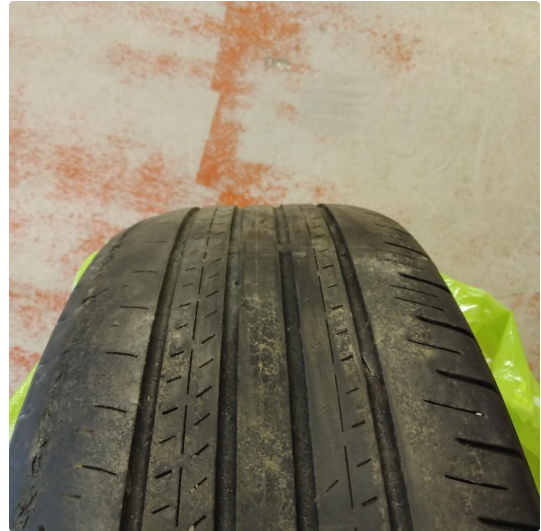
| Punkt | Beskrivelse | Plassering |
|---|---|---|
| 1.2 Dekk/Felger | 1.stk sommerdekk er utslitt på mitten. | |

1.2 1.stk sommerdekk er utslitt på mitten.

| | VENSTRE FORAN | HØYRE FORAN | VENSTRE BAK | HØYRE BAK |
|---|---|---|---|---|
| MØNSTERDYBDE SOMMERDEKK (MM) | 2 | 2,5 | 3 | 3,5 |

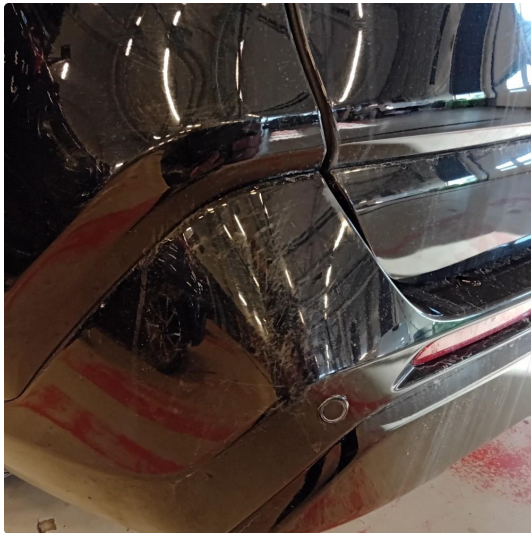
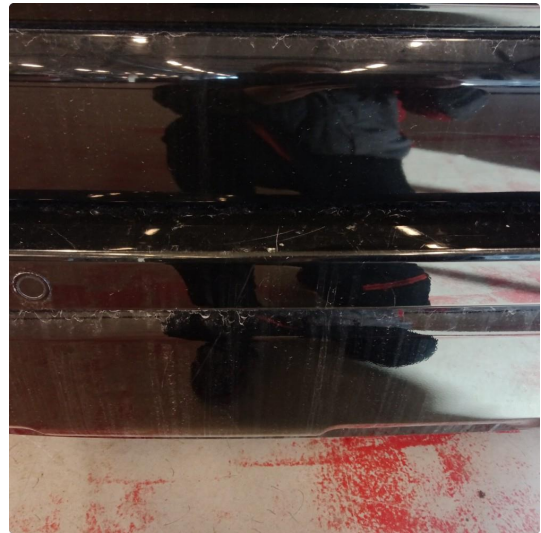
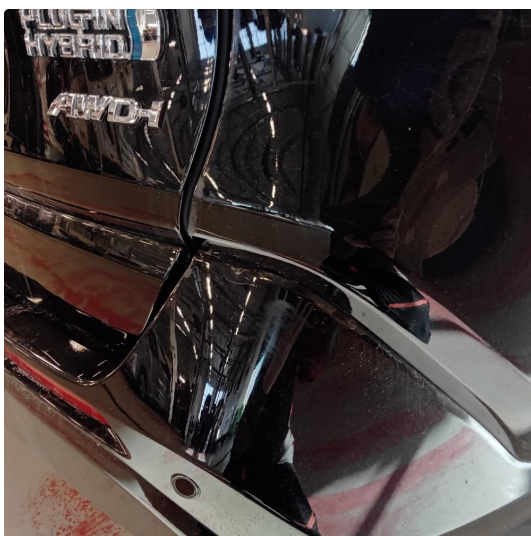
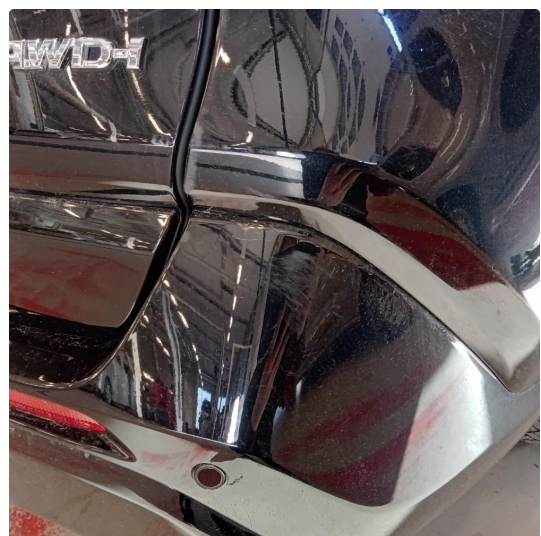
| Punkt | Beskrivelse | Plassering |
|---|---|---|
| 1.3 Støtfanger | Mye riper på støtfangeren. | |

1.3 Mye riper på støtfangeren.
