# NAF Tilstandssjekk

**Testdato**  
12.05.2025

| <b>Bilmerke</b> | Mercedes-Benz | <b>Motorstørrelse</b> | 1998 cm <sup>3</sup> |
| <b>Modell</b> | SLK 200 | <b>Motoreffekt</b> | 100 kW |

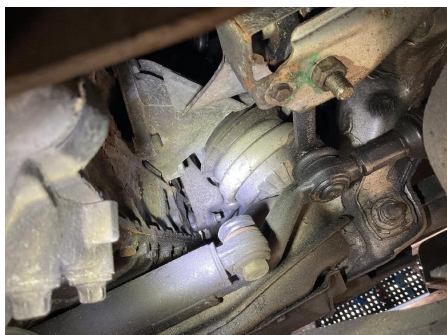
**1. Utvendig tilstand motor**

| Ref.Id | Repareres | Resultat | Beskrivelse |
|---|---|---|---|
| 17.1 | Utvendig tilstand motor | Oljelekkasje på motor - rengjør før nærmere kontroll | |

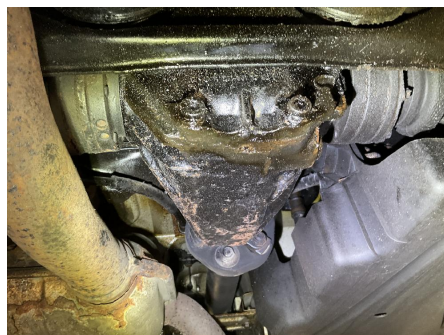
**3. Differensial**

| Ref.Id | Repareres | Resultat | Beskrivelse |
|---|---|---|---|
| 24.2 | Differensial | Oljelekkasje: | Bakre differensial |

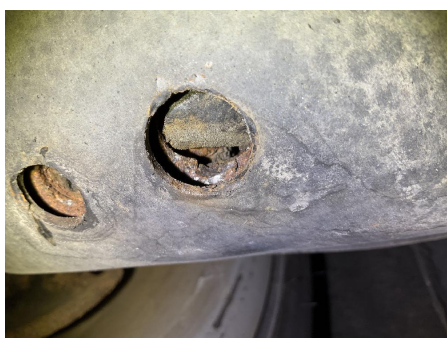
**4. Opphengs- / bærearmer  
bakaksel**

| Ref.Id | Repareres | Resultat | Beskrivelse |
|---|---|---|---|
| 42.6 | Opphengs- / bærearmer bakaksel | Sprekker/korrosjon/oksidasjon: | Venstre nedre, Høyre nedre |
