HYUNDAI KONA ELECTRIC FORHJULSDRIFT

TESTDATO: 09.12.2025

ED67033

NBF Tilstandsrapport er utarbeidet av Norges Bilbransjeforbund og Forbrukerrådet.

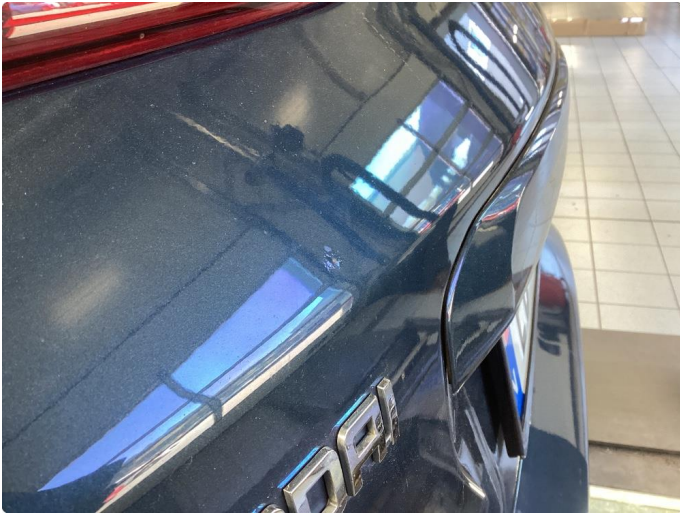
| Punkt | | Beskrivelse | Plassering |
|---|---|---|---|
| 1.1 | Bakluke | rust/korrosjon | |

1.1 Rust/korrosjon

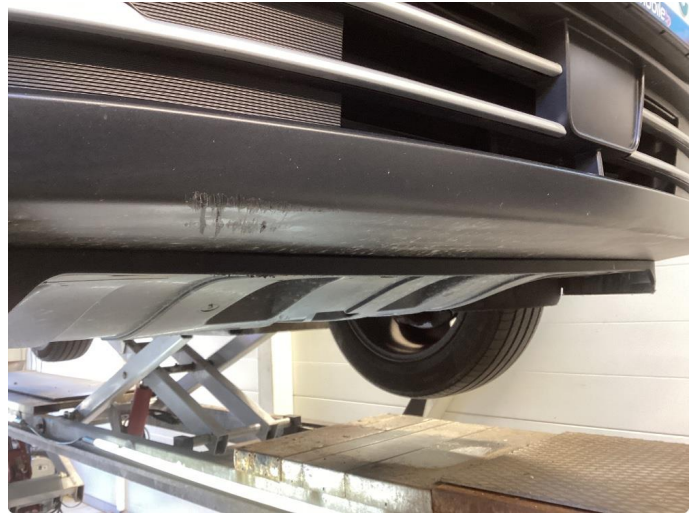
| Punkt | | Beskrivelse | Plassering |
|---|---|---|---|
| 1.2 | Støtfanger | skrubbskader underkant | |

1.2 Skrubbskader underkant

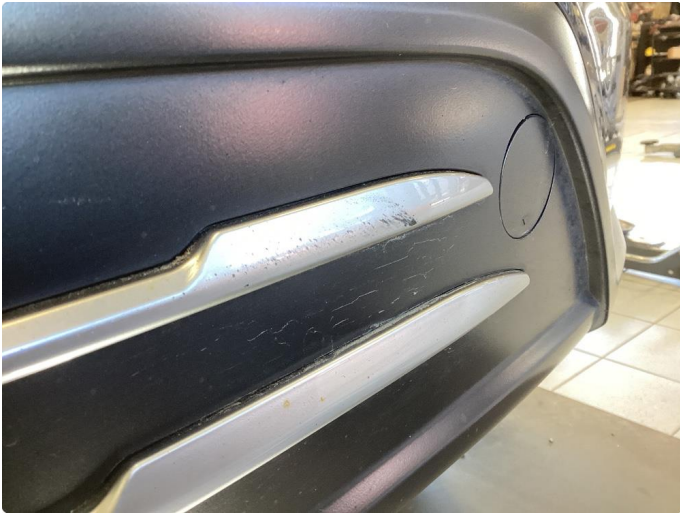
| Punkt | | Beskrivelse | Plassering |
|---|---|---|---|
| 1.3 | Støtfanger | ripe(r) ned til grunning | |

1.3 Ripe(r) ned til grunning
