# NAF Bruktbiltest

Testdato  
18.06.2025

| Modell | Model Y | Motoreffekt | 158 kW |
| Registreringsnr. | EJ47661 | Drivstofftype | Elektrisk |

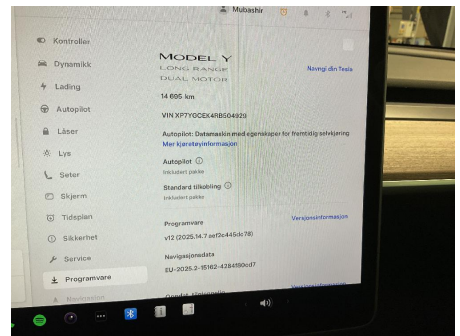
**18. Service/ Dokum.**

| Ref.Id | Opplysning | Resultat | Beskrivelse |
|---|---|---|---|
| 4.13 | Service/ Dokum. | Bilen har digital servicebok, denne er ikke kontrollert av NAF | |

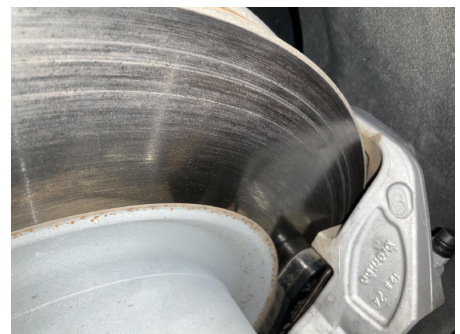
**21. Bremseskiver**

| Ref.Id | Opplysning | Resultat | Beskrivelse |
|---|---|---|---|
| 6.16 | Bremseskiver | Overflaterust eller mindre enn 25% av overflaten rustet | |
| 6.17 | | Overflaterust eller mindre enn 50% av overflaten rustet | |
