SUZUKI SWIFT 4X4

CHASSISNR: JSAAZDA3S00505009

NBF Tilstandsrapport er utarbeidet av Norges Bilbransjeforbund og Forbrukerrådet.

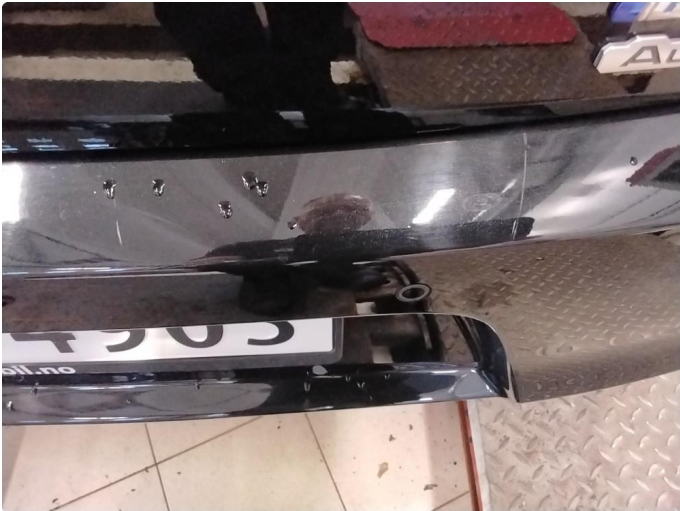
| Punkt | | Beskrivelse | Plassering |
|---|---|---|---|
| 1.1 | Terskler/innlastningssone | riper | midten bak |

1.1 Riper

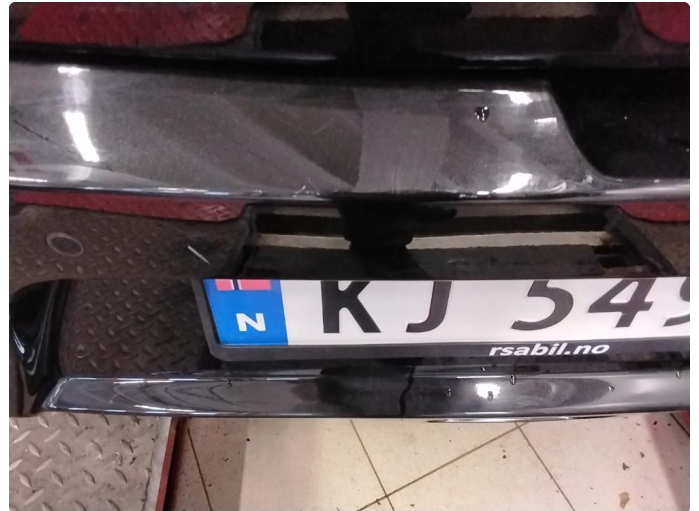
1.1 Riper
