SUZUKI SWIFT 4X4

TESTDATO: 18.09.2025

CHASSISNR: JSAAZDA3S00506186

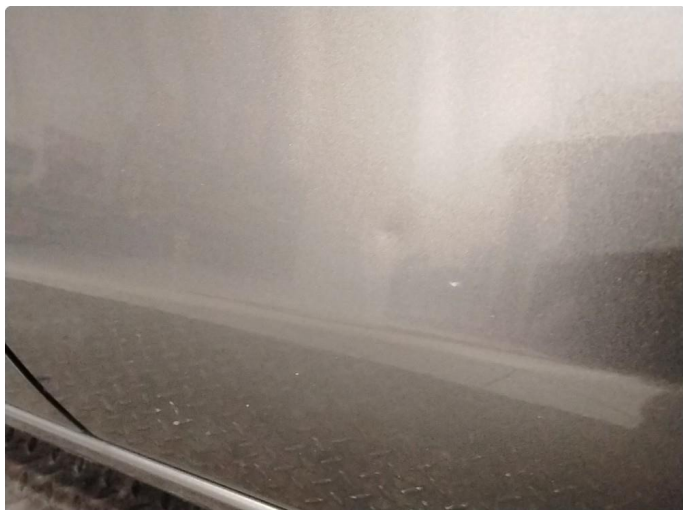
| Punkt | Beskrivelse | Plassering |
|---|---|---|
| 1.1 Dører | Liten bulk. | |

1.1 Liten bulk.

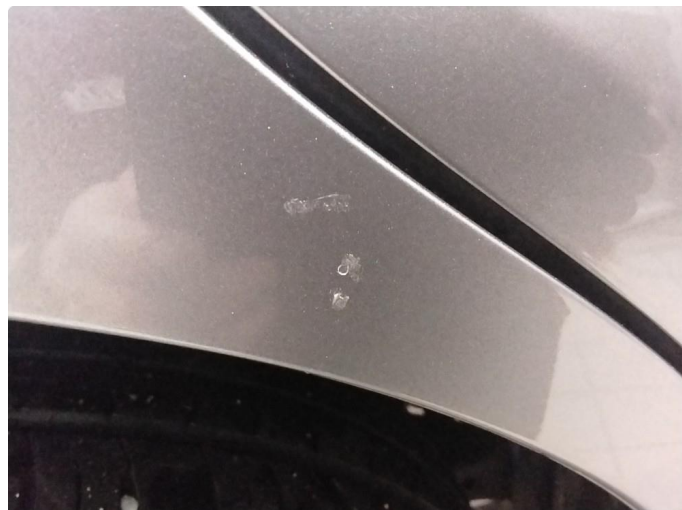
| Punkt | Beskrivelse | Plassering |
|---|---|---|
| 1.2 Skjermer | Steinsprut flikket l. | |

1.2 Steinsprut flikket I.

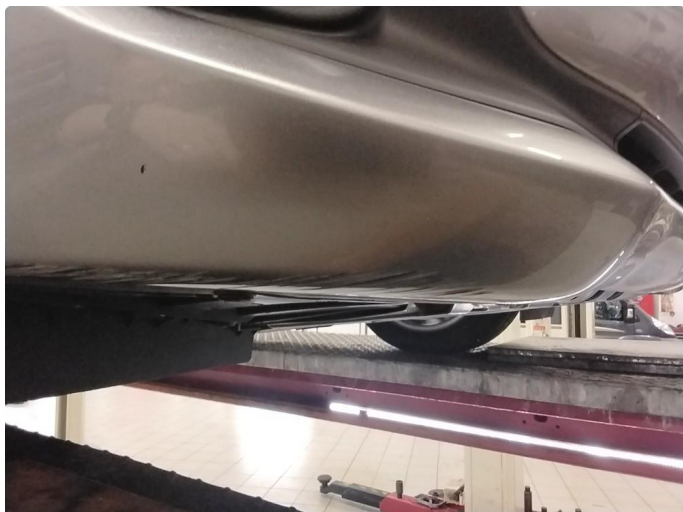
| Punkt | Beskrivelse | Plassering |
|---|---|---|
| 1.3 Støtfanger | Riper l plast, på undersiden av støtfanger. | |

1.3 Riper I plast, på undersiden av støtfanger.

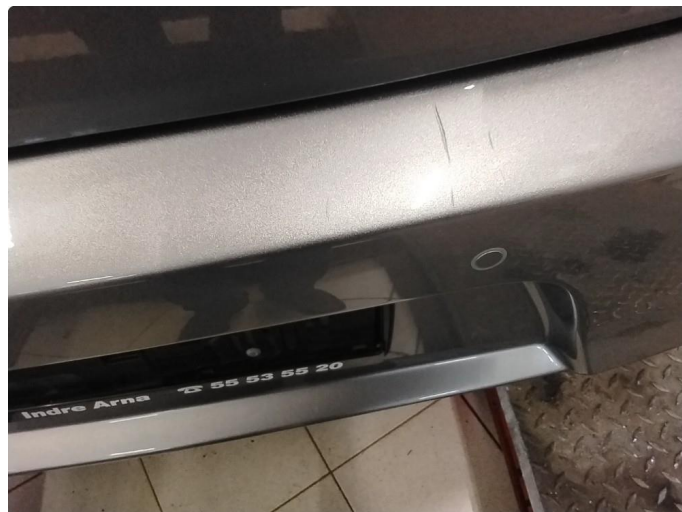
| Punkt | Beskrivelse | Plassering |
|---|---|---|
| 1.4 Støtfanger | Stripe. Montert beskyttelse på innsteg. | |

1.4 Stripe. Montert beskyttelse på innsteg.
