SUZUKI SX4 S-CROSS 4X4

TESTDATO: 21.08.2025

NBF Tilstandsrapport er utarbeidet av Norges Bilbransjeforbund og Forbrukerrådet.

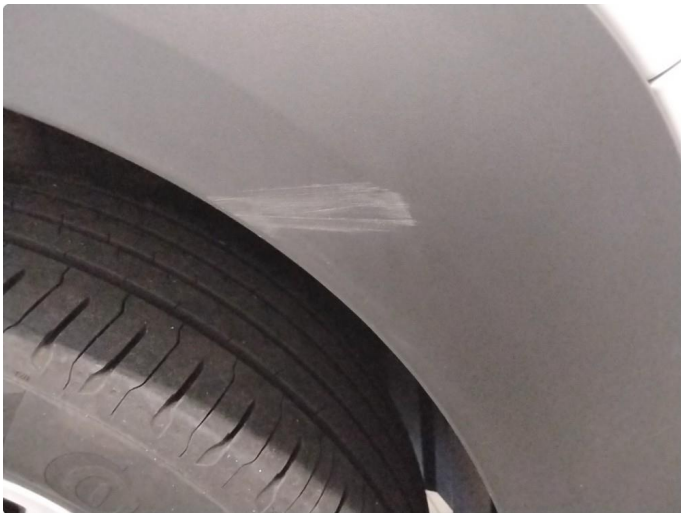
| Punkt | | Beskrivelse | Plassering |
|---|---|---|---|
| 1.1 | Skjermer | skjermutbygger skadet | høyre foran - høyre bak |

1.1 Skjermutbygger skadet

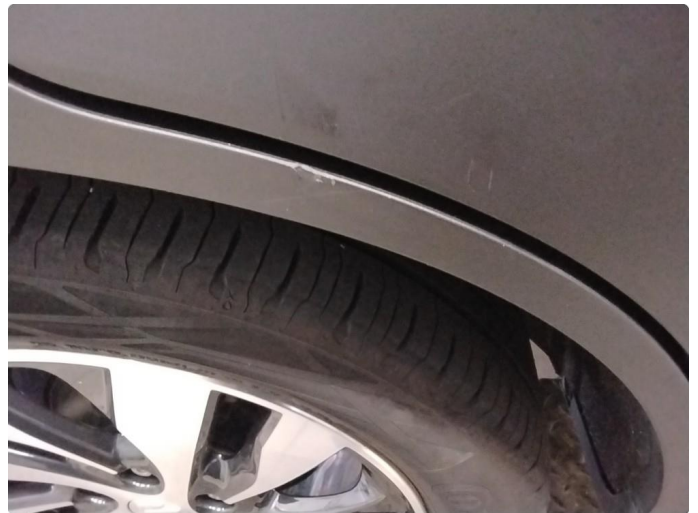
1.1 Skjermutbygger skadet
