# NAF Bruktbiltest

**Testdato**  
15.08.2025

**Bilmerke** Tesla  
**Modell** Model X  
**Type** 002  
**Registreringsnr.** EK58051  
**Understellsnr.** 5YJXCCE49HF066403  
**Km.stand.** 101713  
**Farge** Sølv  
**Karosseritype** Flerbruksbil

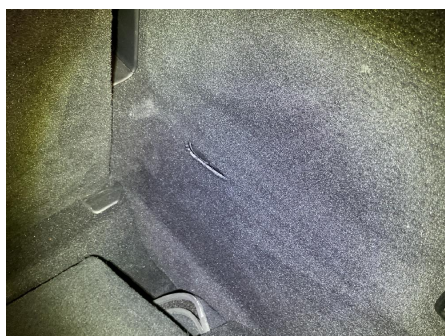
20. Laste-/bagasjerom

| Ref.Id | Repareres | Resultat | Beskrivelse |
|---|---|---|---|
| 102.2 | Laste-/bagasjerom | Skader i deksler/panel/vegger/gulv | |

| Ref.Id | Opplysning | Resultat | Beskrivelse |
|---|---|---|---|
| 102.9 | Laste-/bagasjerom | * Frunk er demontert ukjent om det mangler noen deler. Ukjent årsak | |

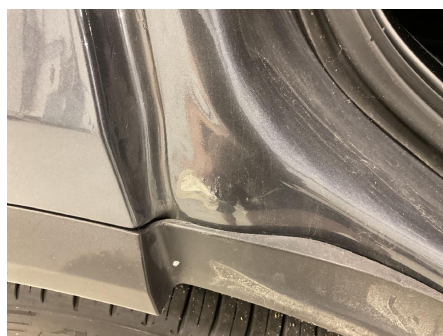
21. Døråpning

| Ref.Id | Repareres | Resultat | Beskrivelse |
|---|---|---|---|
| 97.1 | Døråpning | Sår eller skade: | Høyre bakdør |

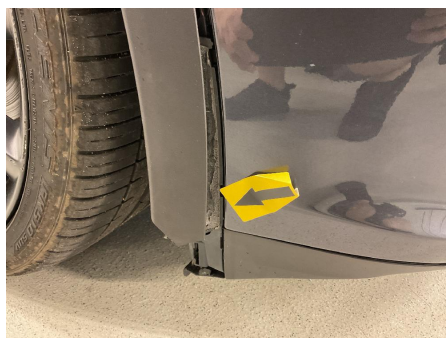
22. Lakk / karosseri utvendig

| Ref.Id | Repareres | Resultat | Beskrivelse |
|---|---|---|---|
| 86.3 | Lakk / karosseri utvendig | Lakkriper: | Høyre bakdør, Støtfanger bak |
| 86.6 | | Pyntelist løs, skadet eller mangler: | Høyre forskjerm |

| Ref.Id | Opplysning | Resultat | Beskrivelse |
|---|---|---|---|
| 86.18 | Lakk / karosseri utvendig | Diverse småbulker/lakkriper | |
| 86.19 | | Småbulker: | Høyre bakskjerm |
