AUDI E-TRON 4X4

TESTDATO: 13.08.2025

NBF Tilstandsrapport er utarbeidet av Norges Bilbransjeforbund og Forbrukerrådet.

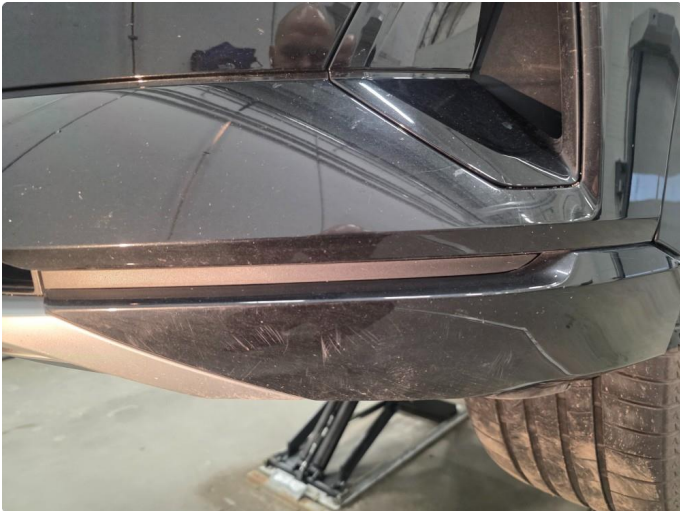
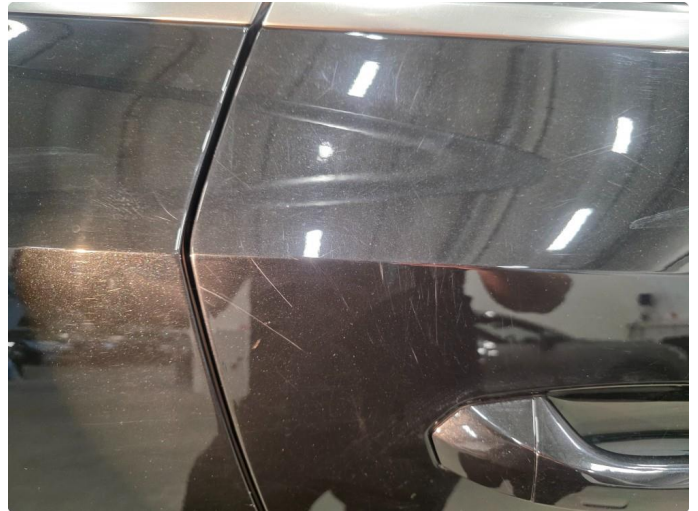
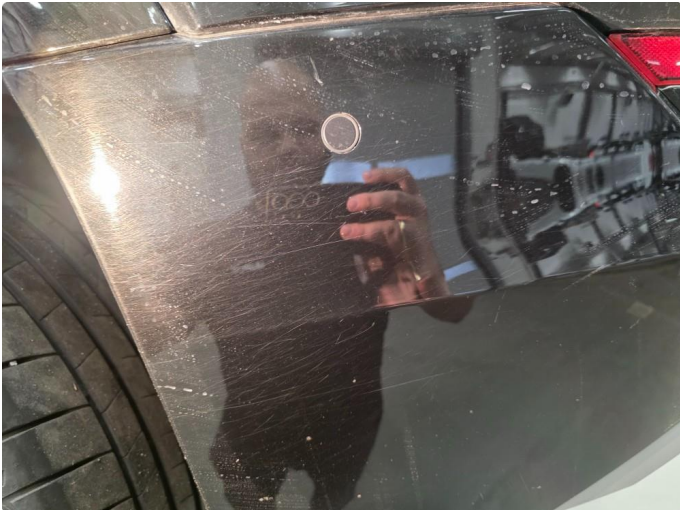
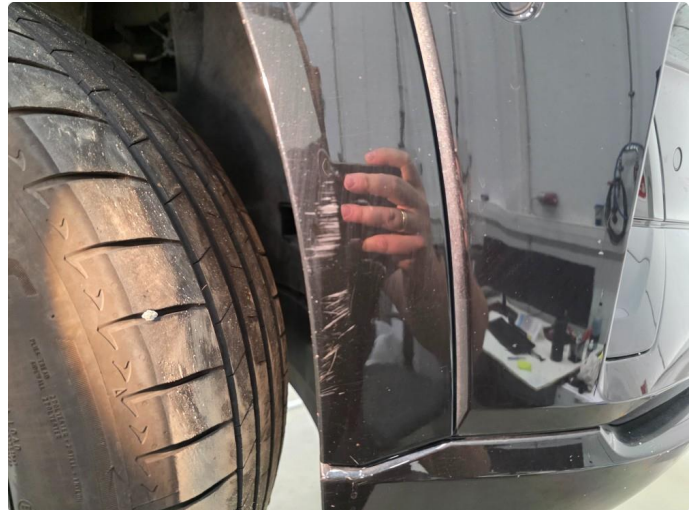
| Punkt | Beskrivelse | Plassering |
|---|---|---|
| 1.1 Lakk | generelt mye riper | |

1.1 Generelt mye riper

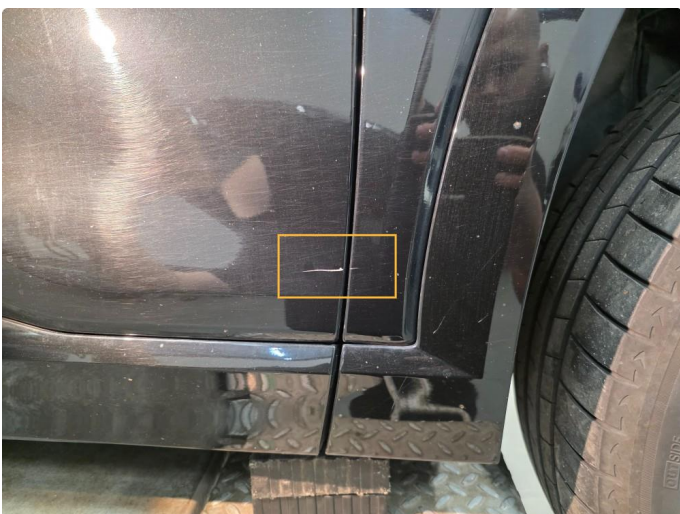
| Punkt | Beskrivelse | Plassering |
|---|---|---|
| 1.2 Dører | ripe ned til grunning | høyre foran |

1.2 Ripe ned til grunning

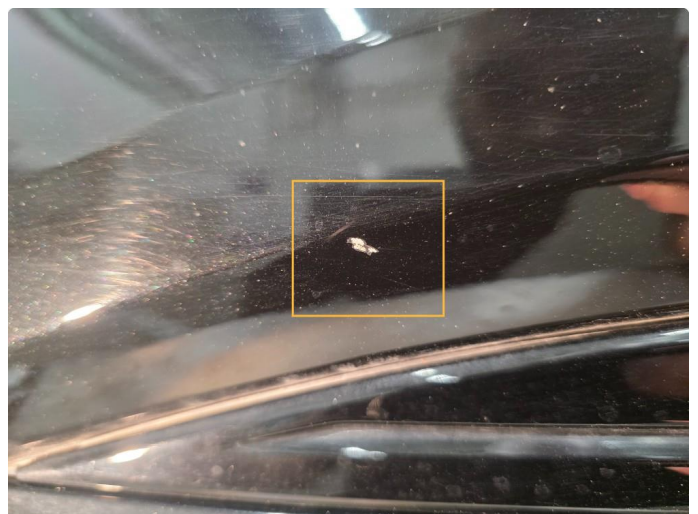
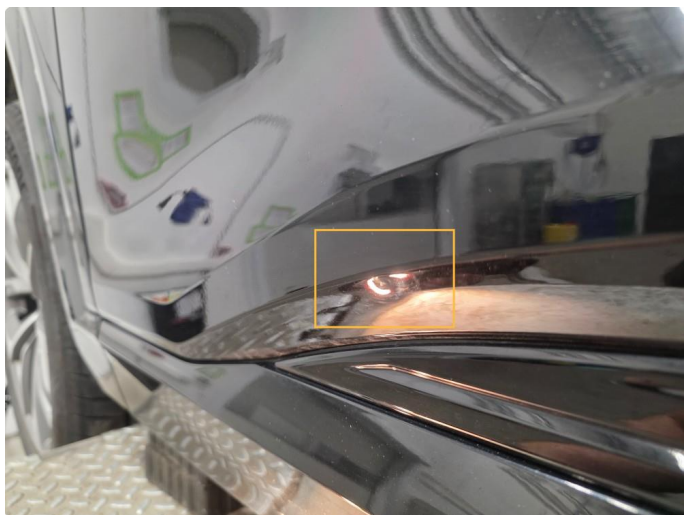
| Punkt | Beskrivelse | Plassering |
|---|---|---|
| 1.3 Dører | bulk med lakkskade | venstre foran |

1.3 Bulk med lakkskade

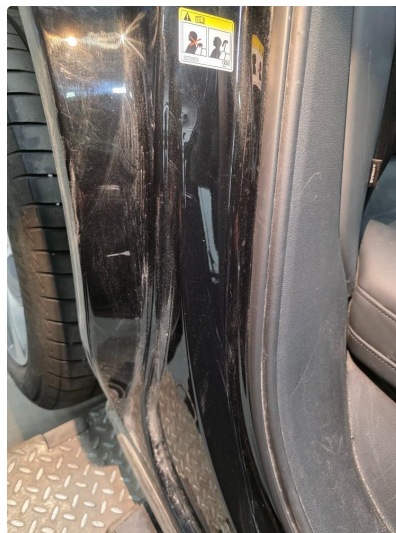
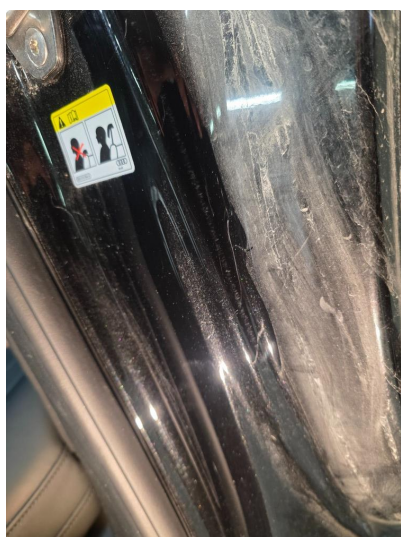
| Punkt | Beskrivelse | Plassering |
|---|---|---|
| 1.4 Døråpning | ripe(r) | begge bak |

1.4 Ripe(r)

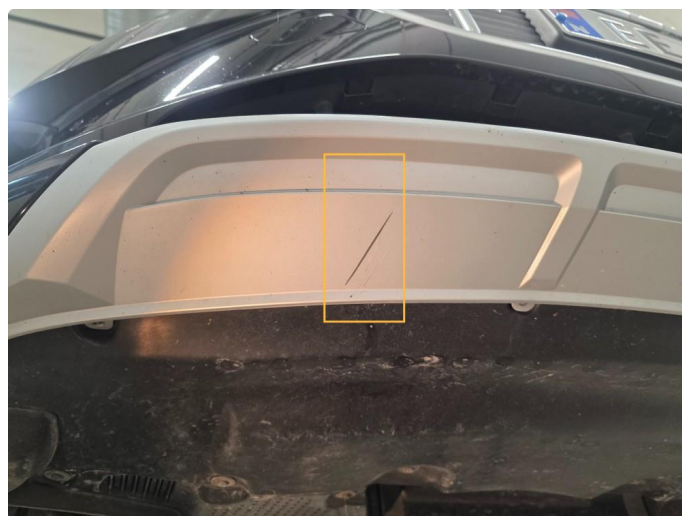
| Punkt | Beskrivelse | Plassering |
|---|---|---|
| 1.5 Støtfanger | ripe(r) ned til grunning | foran - nede |

1.5 Ripe(r) ned til grunning
