VOLKSWAGEN ID.4 GTX 4X4

TESTDATO: 25.08.2025

CHASSISNR: WVGZZZE2ZNP060852

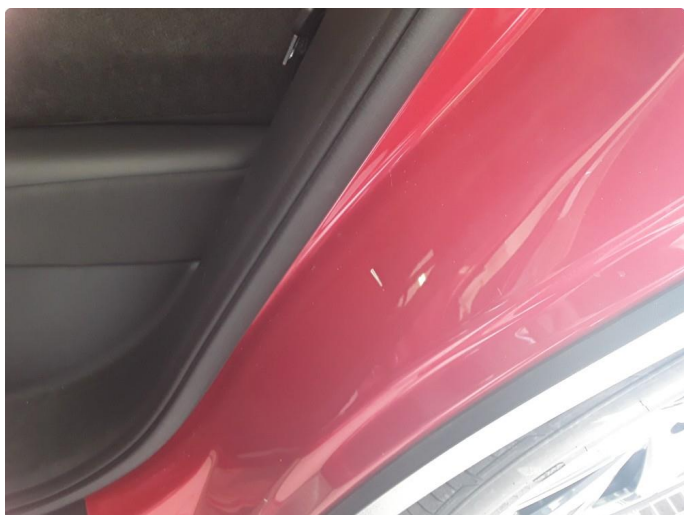
| Punkt | Beskrivelse | Plassering |
|---|---|---|
| 1.1 Døråpning | Hakk døråpning v.b. flekket | |

1.1 Hakk døråpning v.b. flekket

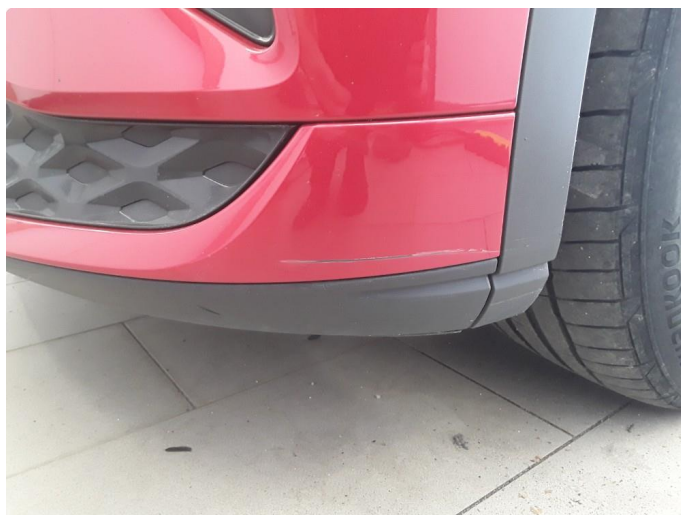
| Punkt | Beskrivelse | Plassering |
|---|---|---|
| 1.2 Støtfanger | Ripen nederst fanger foran v.s. flekket | |

1.2 Ripen nederst fanger foran v.s. flekket
