**VOLKSWAGEN ID.4 BAKHJULSDRIFT**
**TESTDATO: 02.09.2025**
**KODE: 1798084**

**EC25971**

NBF Tilstandsrapport er utarbeidet av Norges Bilbransjeforbund og Forbrukerrådet.

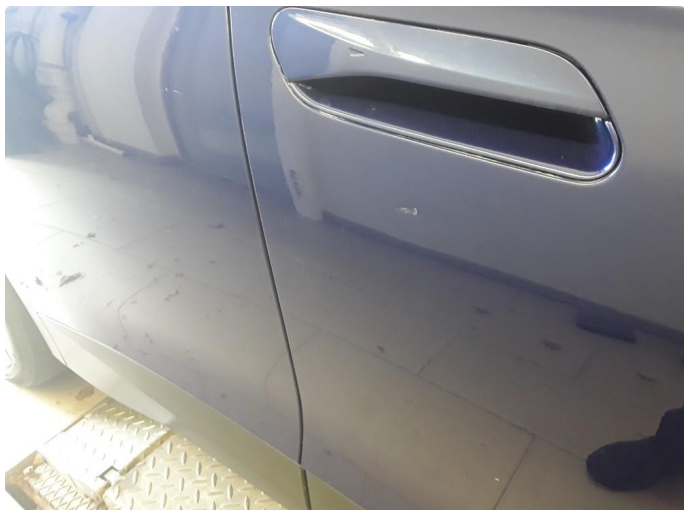
| Punkt | Beskrivelse | Plassering |
|---|---|---|
| 1.1 Dører | Liten lakk skade dør h.f under håndtak | |

1.1 Liten lakk skade dør h.f under håndtak

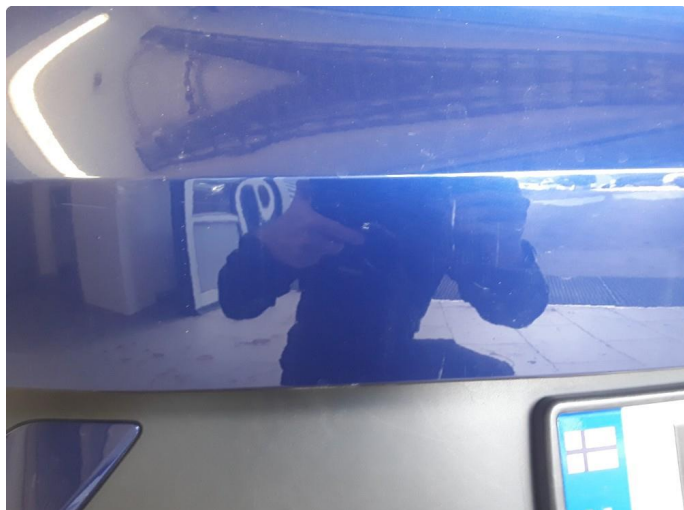
| Punkt | Beskrivelse | Plassering |
|---|---|---|
| 1.2 Bakluke | Riper bakluke | |

1.2 Riper bakluke

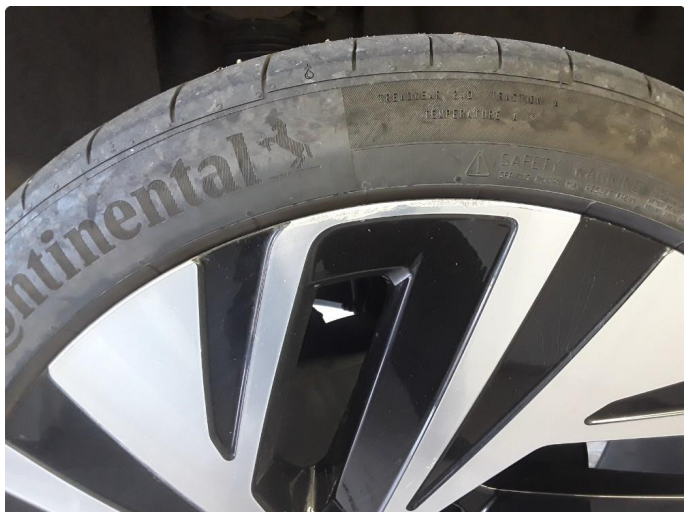
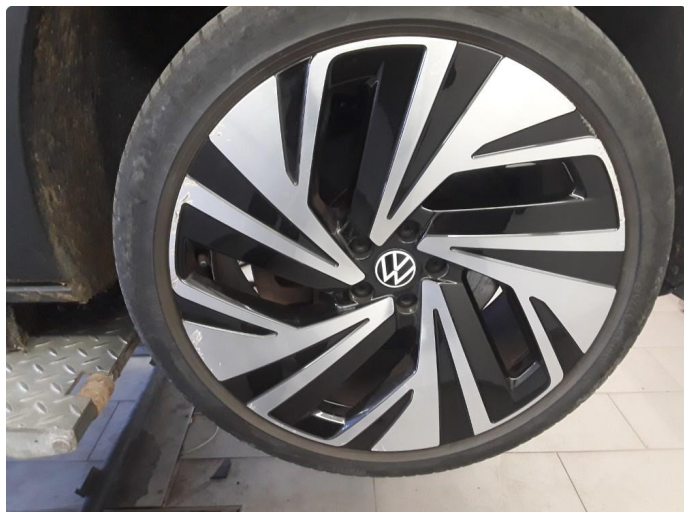
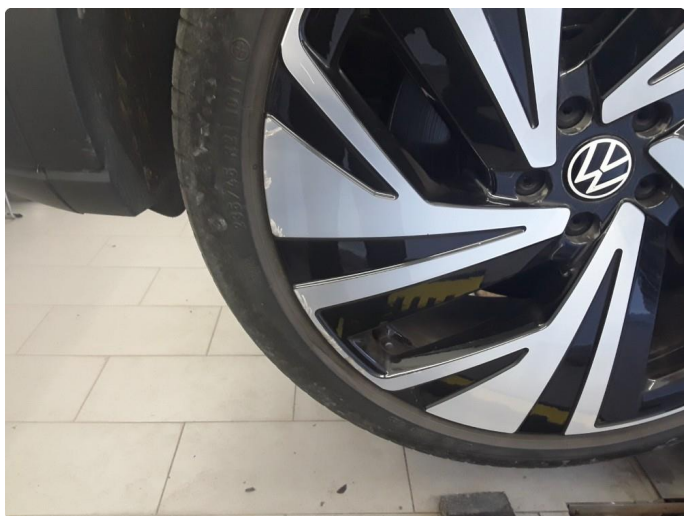
| Punkt | Beskrivelse | Plassering |
|---|---|---|
| 1.3 Dekk/Felger | kantkjørt sommerfelg begge foran og høyere bak | |

1.3 Kantkjørt sommerfelg begge foran og høyere bak

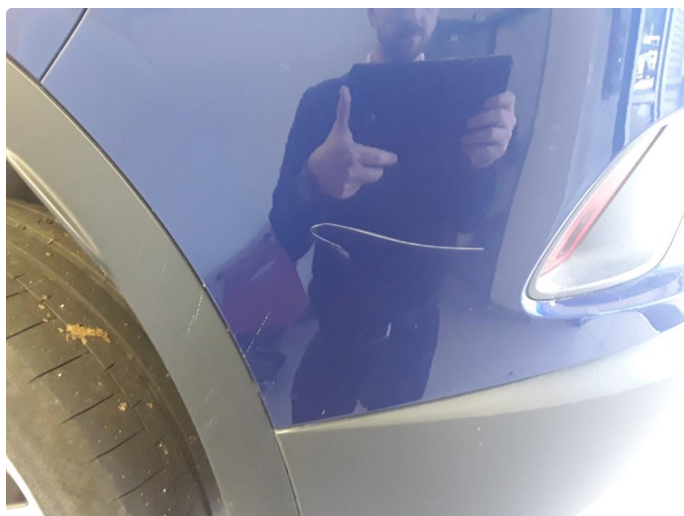
| Punkt | Beskrivelse | Plassering |
|---|---|---|
| 1.4 Støtfanger | Ripe støtfanger bak venstre side | |

1.4 Ripe støtfanger bak venstre side
