**BMW I3 BAKHJULSDRIFT**
**TESTDATO: 18.09.2025**
**KODE: 1814066**

**EV61904**

NBF Tilstandsrapport er utarbeidet av Norges Bilbransjeforbund og Forbrukerrådet.

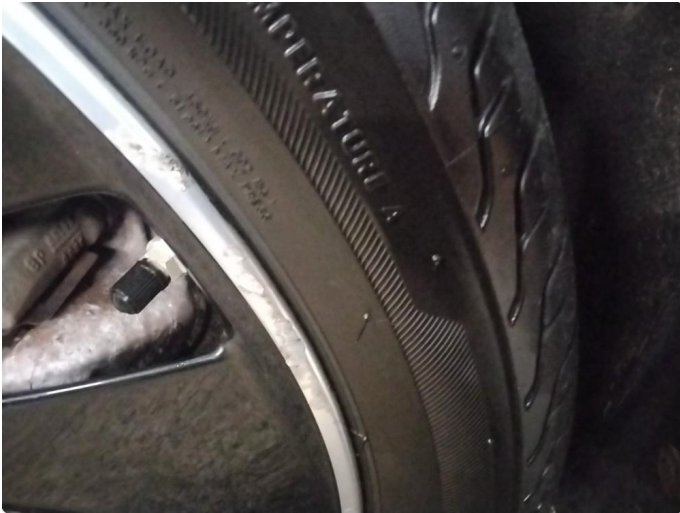
| Punkt | Beskrivelse | Plassering |
|---|---|---|
| 1.1 Dekk/Felger | Felg litt kantkjørt. | |

1.1 Felg litt kantkjørt.

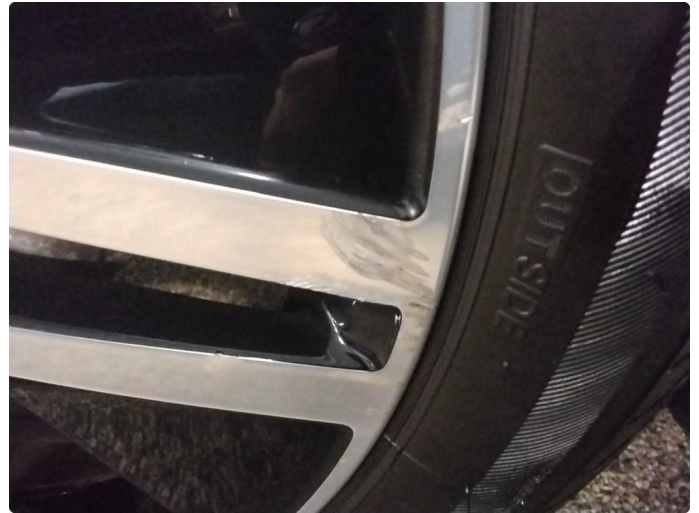
1.1 Felg litt kantkjørt.
