# NAF Bruktbiltest

**Testdato**  
22.08.2025

**Bilmerke** Ford  
**Modell** Mustang Mach-E  
**Type** LSK  
**Registreringsnr.** EC73776  
**Understellsnr.** WF0TK3SUXMMA04225  
**Km.stand.** 90435  
**Farge** Grå  
**Karosseritype** Kombikupé

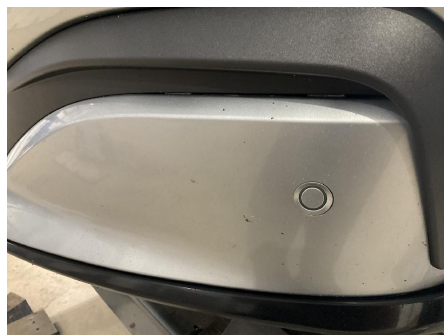
**3. Støtfanger foran**

| Ref.Id | Repareres | Resultat | Beskrivelse |
|---|---|---|---|
| 86.12 | | Steinsprut/lakksår | Støtfanger foran, Panser |

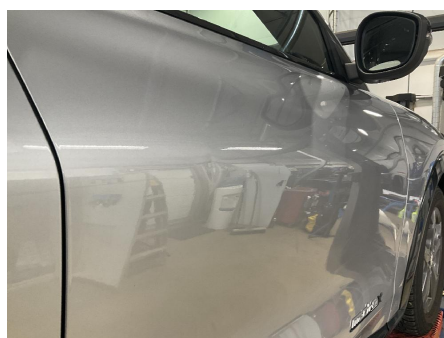
**6. Høyre fordør**

| Ref.Id | Repareres | Resultat | Beskrivelse |
|---|---|---|---|
| 86.1 | Lakk / karosseri utvendig | Bulk (er): | Venstre fordør, Høyre fordør, Høyre bakdør |

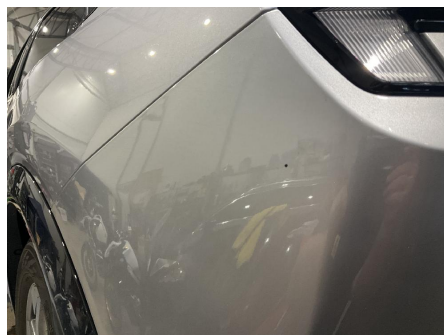
**9. Støtfanger bak**

| Ref.Id | Repareres | Resultat | Beskrivelse |
|---|---|---|---|
| 86.3 | | Lakkriper: | Høyre bakskjerm, Støtfanger bak |
