# NAF Bruktbiltest

**Testdato**  
26.08.2025

| <b>Bilmerke</b> | Jaguar | <b>Motorstørrelse</b> | cm <sup>3</sup> |
| <b>Modell</b> | I-PACE | <b>Motoreffekt</b> | 147 kW |

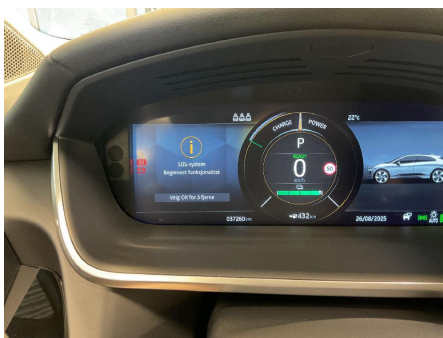
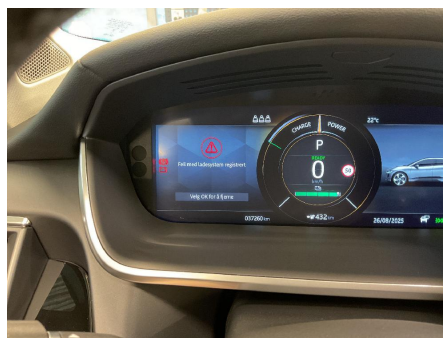
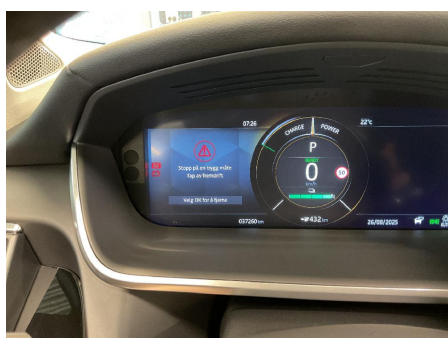
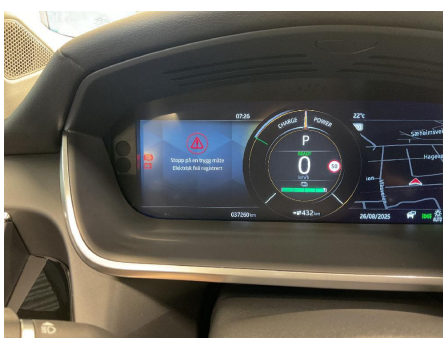
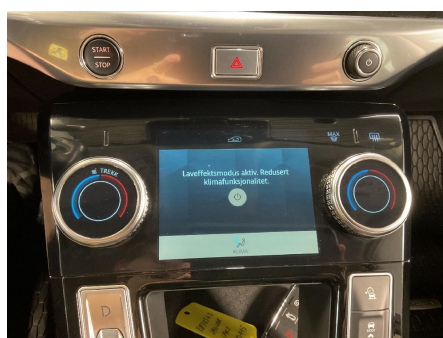
14. Varsellamper

| Ref.Id | Repareres | Resultat | Beskrivelse |
|---|---|---|---|
| 21.17 | Varsellamper | * Varsellampe for diverse elektrisk system lyser | |

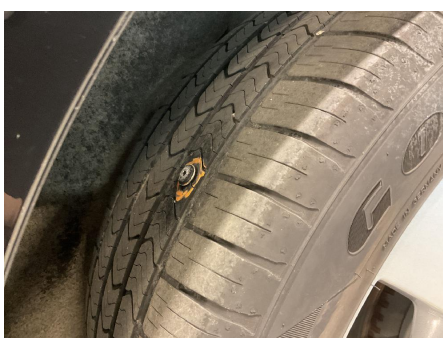
29. Dekk

| Ref.Id | Repareres | Resultat | Beskrivelse |
|---|---|---|---|
| 65.19 | Dekk | * VB dekk er punktert | |

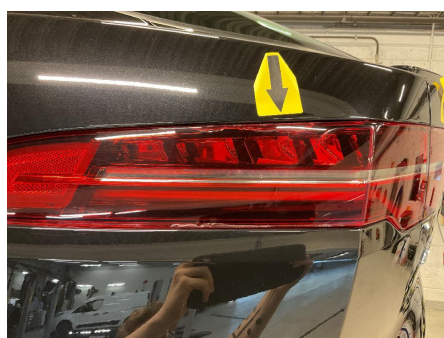
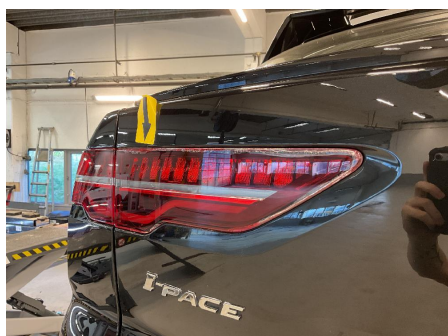
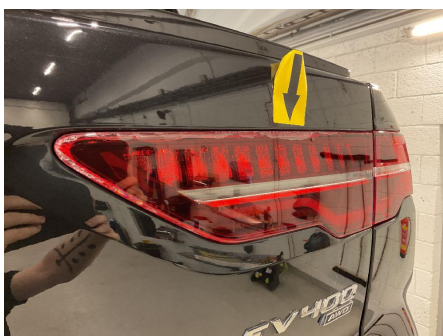
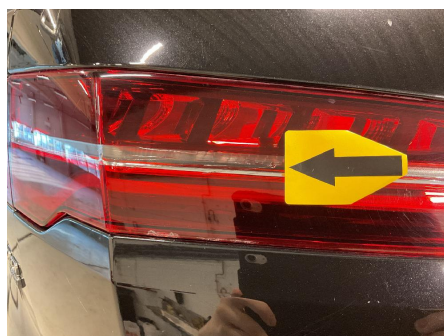
30. Lys

| Ref.Id | Repareres | Resultat | Beskrivelse |
|---|---|---|---|
| 17.12 | Lys | Kraketert lykteglass | Venstre baklys, Høyre baklys |

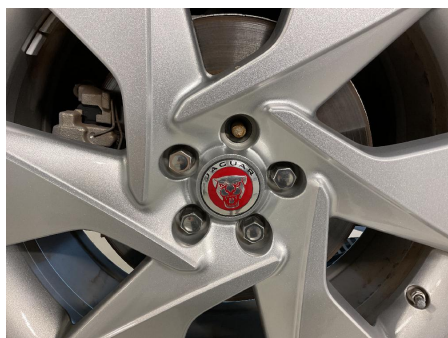
34. Felg

| Ref.Id | Repareres | Resultat | Beskrivelse |
|---|---|---|---|
| 66.4 | Felg | Mangler hjulbolt / mutter: | Høyre bak |

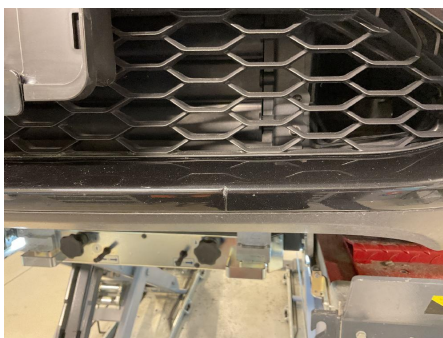
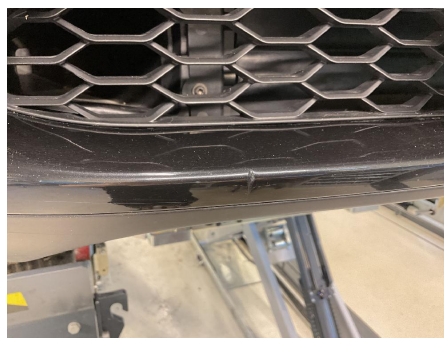
35. Lakk / karosseri utvendig

| Ref.Id | Opplysning | Resultat | Beskrivelse |
|---|---|---|---|
| 86.18 | Lakk / karosseri utvendig | Diverse småbulker/lakkriper | |
| 86.19 | | Småbulker: | Støtfanger foran |
