AUDI E-TRON 4X4

TESTDATO: 10.09.2025

CHASSISNR: WAUZZZGE9LB034317

NBF Tilstandsrapport er utarbeidet av Norges Bilbransjeforbund og Forbrukerrådet.

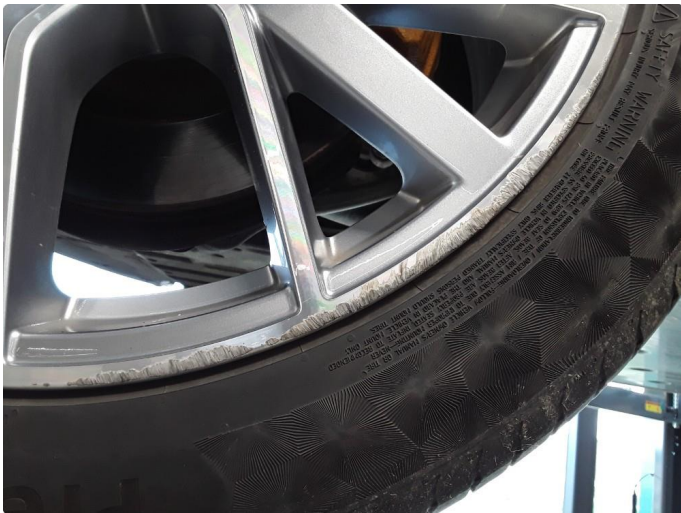
| Punkt | Beskrivelse | Plassering |
|---|---|---|
| 1.1 Dekk/Felger | kantkjørt felg Diamond Cut | høyre bak |

1.1 Kantkjørt felg Diamond Cut
