# NAF Bruktbiltest

**Bilmerke** Tesla  
**Modell** Model X  
**Type** 002  
**Registreringsnr.** EK17133  
**Understellsnr.** 5YJXCCE24GF010382  
**Km.stand.** 177213  
**Farge** Svart  
**Karosseritype** Kombikupé

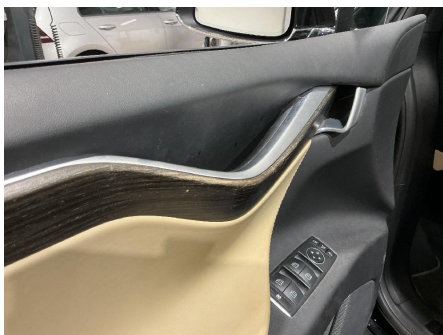
**2. Dørtrekk**

| Ref.Id | Opplysning | Resultat | Beskrivelse |
|---|---|---|---|
| 96.7 | Dørtrekk | * Slitasje på dørtrekk venstre foran | |

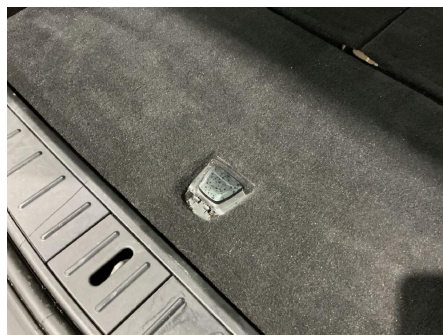
**3. Laste-/bagasjerom**

| Ref.Id | Repareres | Resultat | Beskrivelse |
|---|---|---|---|
| 102.2 | Laste-/bagasjerom | Skader i deksler/panel/vegger/gulv | |

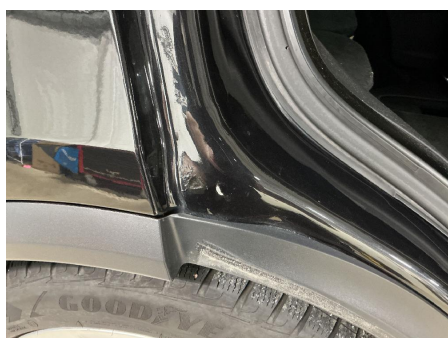
**4. Døråpning**

| Ref.Id | Repareres | Resultat | Beskrivelse |
|---|---|---|---|
| 97.1 | Døråpning | Sår eller skade: | Høyre bakdør |

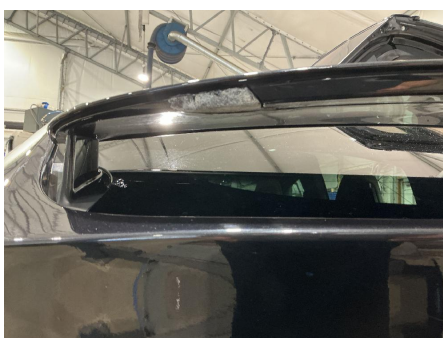
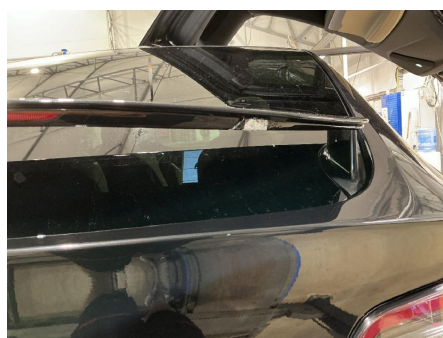
**5. Bakluke**

| Ref.Id | Repareres | Resultat | Beskrivelse |
|---|---|---|---|
| 86.9 | | Rustangrep: | Bakluke |

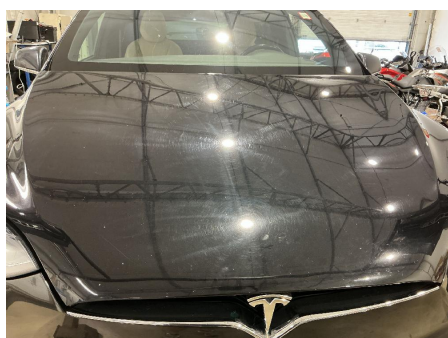
**7. Panser**

| Ref.Id | Repareres | Resultat | Beskrivelse |
|---|---|---|---|
| 86.12 | | Steinsprut/lakksår | Støtfanger foran, Panser |

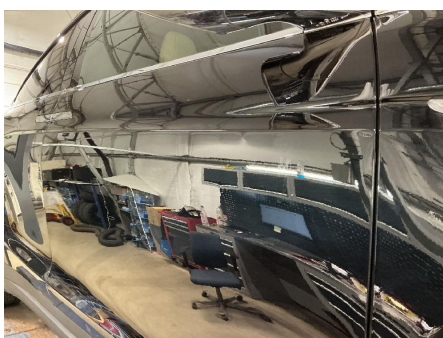
**8. Høyre fordør**

| Ref.Id | Repareres | Resultat | Beskrivelse |
|---|---|---|---|
| 86.1 | Lakk / karosseri utvendig | Bulk (er): | Høyre fordør, Høyre bakdør |

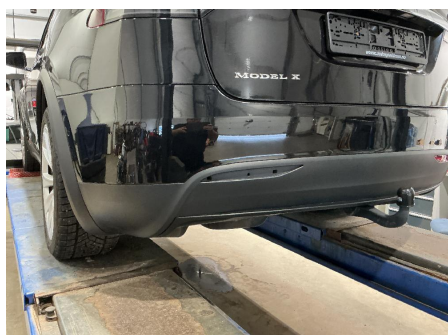
**10. Refleks**

| Ref.Id | Repareres | Resultat | Beskrivelse |
|---|---|---|---|
| 19.1 | Refleks | Mangler refleks: | Venstre side |

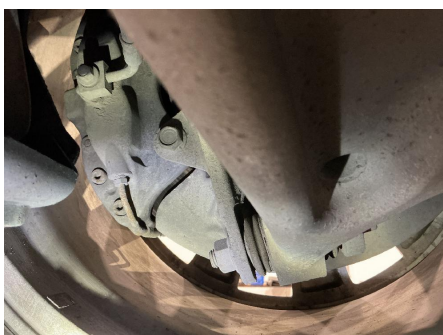
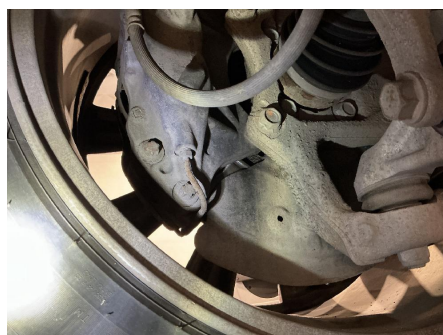
**11. Bremserør**

| Ref.Id | Repareres | Resultat | Beskrivelse |
|---|---|---|---|
| 12.4 | Bremserør | Rustskade på bremserør: | Venstre foran, Venstre bak, Høyre bak, Høyre foran |
