AUDI E-TRON 4X4

TESTDATO: 05.09.2025

NBF Tilstandsrapport er utarbeidet av Norges Bilbransjeforbund og Forbrukerrådet.

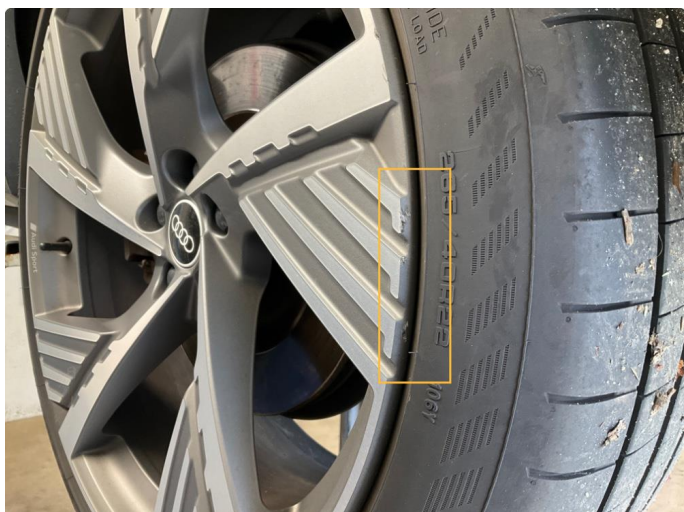
| Punkt | Beskrivelse | Plassering |
|---|---|---|
| 1.1 Dekk/Felger | kantkjørt felg | venstre bak |

1.1 Kantkjørt felg

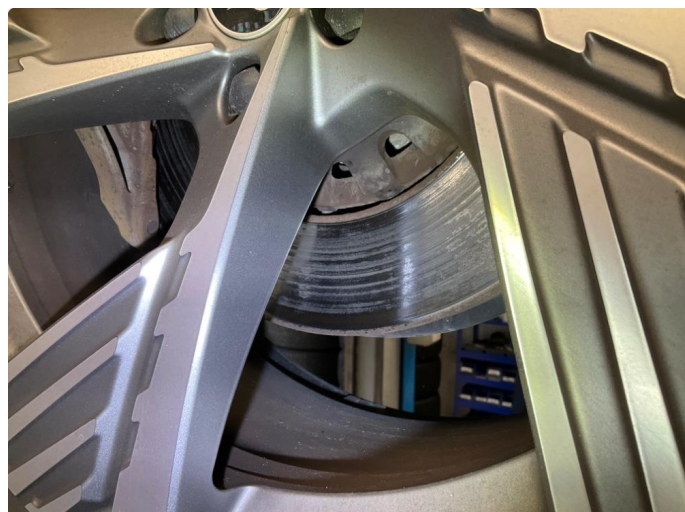
| Punkt | Beskrivelse | Plassering |
|---|---|---|
| 2.1 Skiver | Overflaterust på utsiden av bremsekiver foran. Bør bruke bremsene mer aktivt | foran |

2.1 Overflaterust på utsiden av bremsekiver foran. Bør bruke bremsene mer aktivt

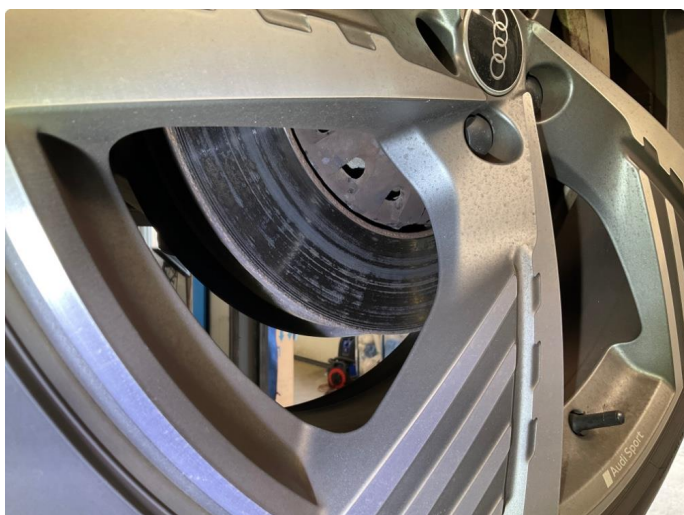
2.1 Overflaterust på utsiden av bremsekiver foran. Bør bruke bremsene mer aktivt
