# NAF Test Eierskifte

**Testdato**  
28.08.2025

| <b>Bilmerke</b> | Skoda | <b>Motorstørrelse</b> | cm <sup>3</sup> |
| <b>Modell</b> | ENYAQ 80 | <b>Motoreffekt</b> | 150 kW |

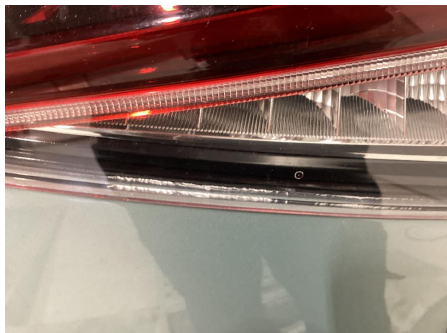
**1. Lykter/lys.**

| Ref.Id | Opplysning | Resultat | Beskrivelse |
|---|---|---|---|
| 37.27 | Lykter/lys. | Dugg i lykt: | Høyre baklys |

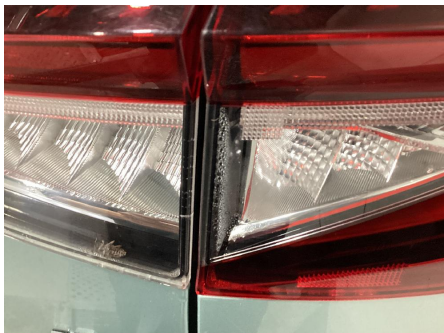
**2. Lykter/lys.**

| Ref.Id | Opplysning | Resultat | Beskrivelse |
|---|---|---|---|
| 37.29 | | Kraketert lykteglass: | |
