# NAF Bruktbiltest

**Testdato**  
09.09.2025

**Bilmerke** Volkswagen  
**Modell** GOLF  
**Type** AU  
**Registreringsnr.** EK89284  
**Understellsnr.** WVVZZZAUZJ8906367  
**Km.stand.** 121103  
**Farge** Grå  
**Karosseritype** Stasjonsvogn

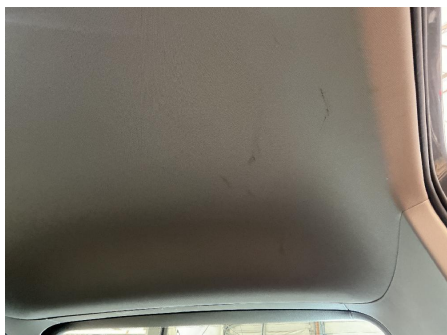
**1. Taktrekk**

| Ref.Id | Repareres | Resultat | Beskrivelse |
|---|---|---|---|
| 93.2 | Taktrekk | Skittent taktrekk | Bak |

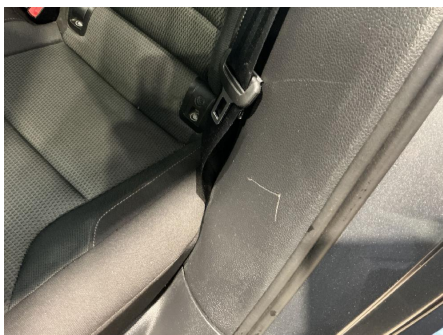
**2. Interiør generelt**

| Ref.Id | Repareres | Resultat | Beskrivelse |
|---|---|---|---|
| 103.3 | Interiør generelt | Manglende/løse/skadet deler eller deksler: | Venstre bak |

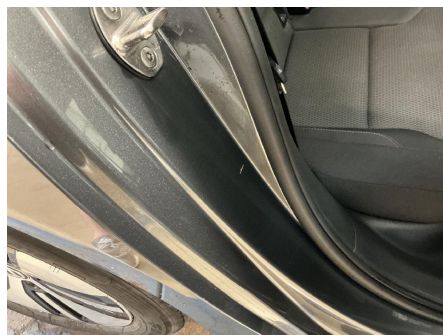
**3. Døråpning**

| Ref.Id | Repareres | Resultat | Beskrivelse |
|---|---|---|---|
| 97.1 | Døråpning | Sår eller skade: | Høyre bakdør |

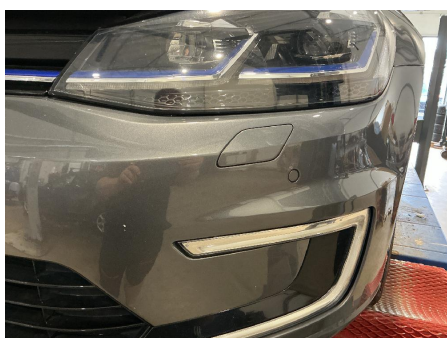
**4. Støtfanger foran**

| Ref.Id | Repareres | Resultat | Beskrivelse |
|---|---|---|---|
| 86.12 | | Steinsprut/lakksår | Støtfanger foran |

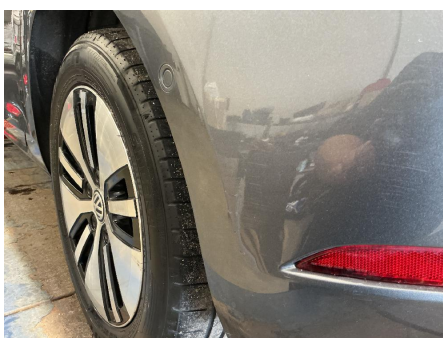
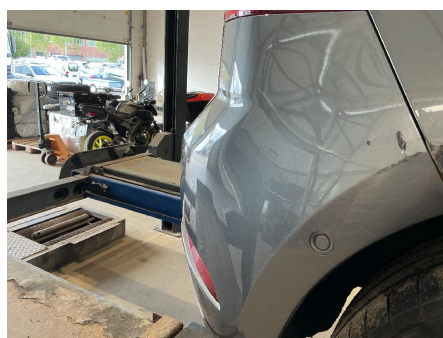
**5. Støtfanger bak**

| Ref.Id | Repareres | Resultat | Beskrivelse |
|---|---|---|---|
| 86.4 | | Lakkriper: | Støtfanger bak |

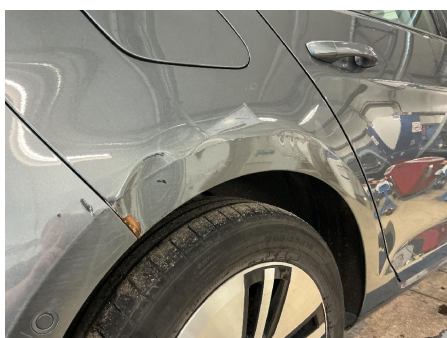
**7. Høyre bakskjerm**

| Ref.Id | Repareres | Resultat | Beskrivelse |
|---|---|---|---|
| 86.1 | Lakk / karosseri utvendig | Bulk (er): | Venstre forskjerm, Venstre baksjerm, Høyre baksjerm |
| 86.9 | | Rustangrep: | Venstre baksjerm, Høyre baksjerm |

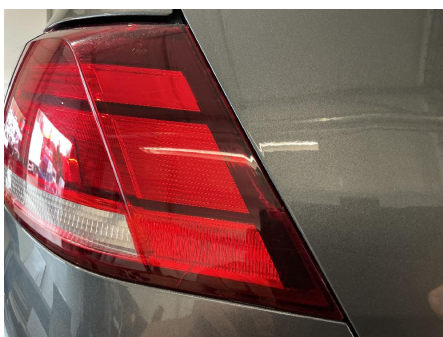
**11. Lys**

| Ref.Id | Repareres | Resultat | Beskrivelse |
|---|---|---|---|
| 17.11 | Lys | Skadet lykteglass: | Høyre baklys |
