VOLKSWAGEN GOLF FORHJULSDRIFT

TESTDATO: 18.09.2025

CHASSISNR: WVVZZZCD1RW300219

NBF Tilstandsrapport er utarbeidet av Norges Bilbransjeforbund og Forbrukerrådet.

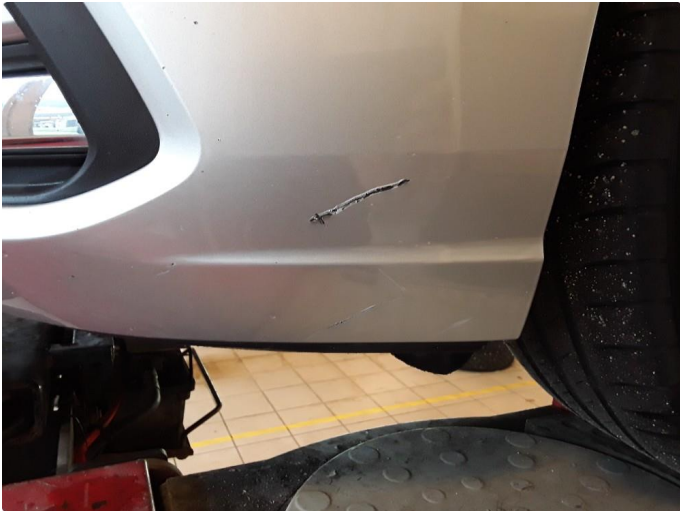
| Punkt | | Beskrivelse | Plassering |
|---|---|---|---|
| 1.2 | Støtfanger | Liten ripe venstre foran. | venstre foran |

1.2 Liten ripe venstre foran.
