MAZDA MX-30 FORHJULSDRIFT

CHASSISNR: JMZDR1WBJ00201503

NBF Tilstandsrapport er utarbeidet av Norges Bilbransjeforbund og Forbrukerrådet.

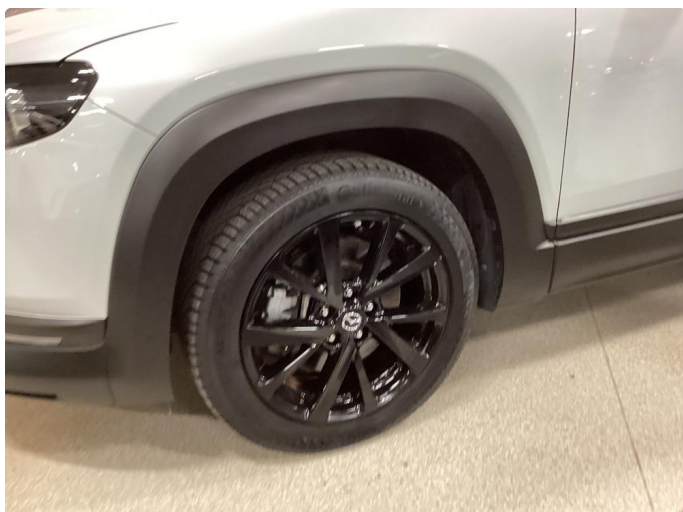
| Punkt | | Beskrivelse | Plassering |
|---|---|---|---|
| 1.1 | Dekk/Felger | Skraper i felg - venstre side foran | |

1.1 Skrape i felg - venstre side foran

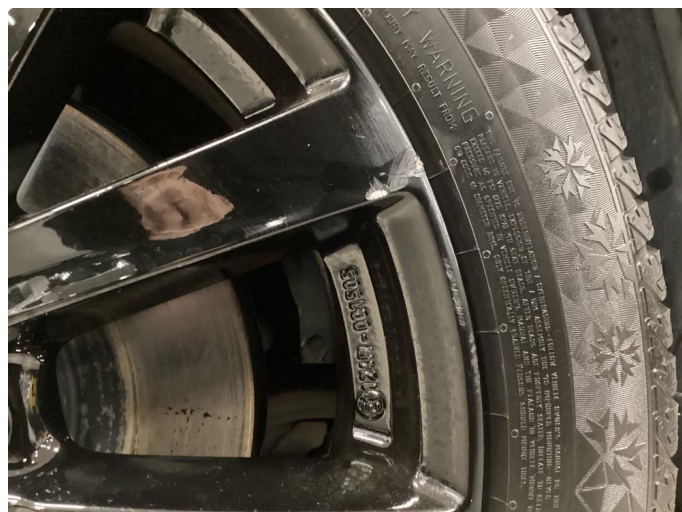
1.1 Skrape i felg - venstre side foran

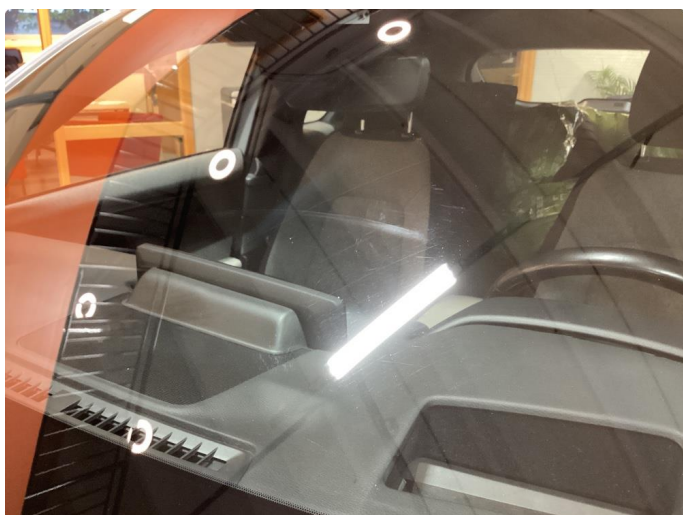
| Punkt | | Beskrivelse | Plassering |
|---|---|---|---|
| 1.2 | Frontvindu | Slitasje på frontruten , midt på ruten | |

1.2 Slitasje på frontruten , midt på ruten
