# NAF Bruktbiltest

**Testdato**  
17.09.2025

| <b>Bilmerke</b> | Tesla | <b>Motorstørrelse</b> | cm <sup>3</sup> |
| <b>Modell</b> | Model S | <b>Motoreffekt</b> | 193 kW |

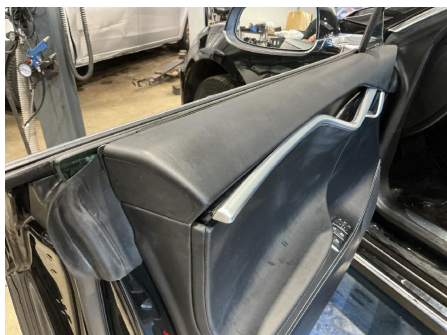
**1. Dørtrekk**

| Ref.Id | Repareres | Resultat | Beskrivelse |
|---|---|---|---|
| 96.3 | Dørtrekk | * Løs dekorlist venstre foran | |

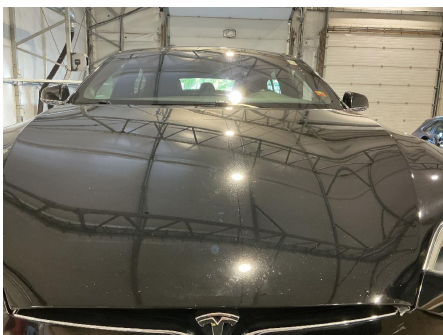
**2. Panser**

| Ref.Id | Repareres | Resultat | Beskrivelse |
|---|---|---|---|
| 86.12 | | Steinsprut/lakksår | Støtfanger foran, Panser |

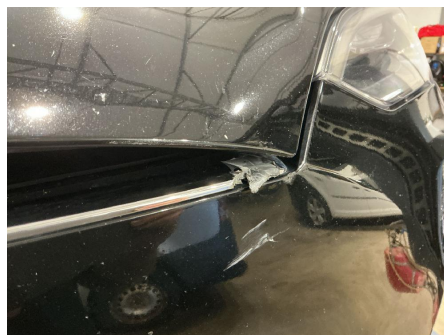
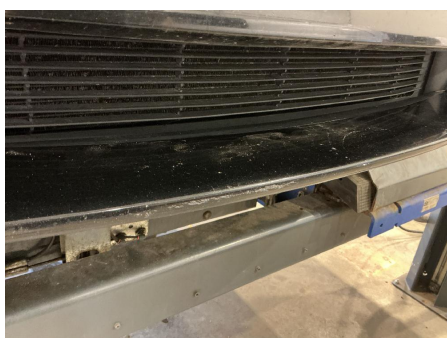
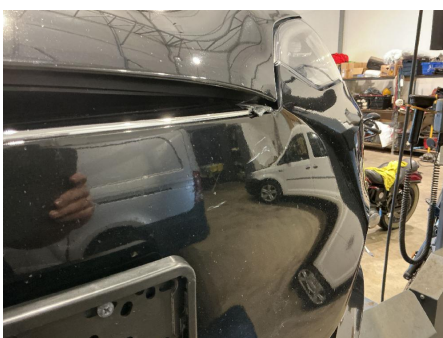
**3. Støtfanger foran**

| Ref.Id | Repareres | Resultat | Beskrivelse |
|---|---|---|---|
| 86.4 | | Lakkriper: | Venstre baksjerm, Støtfanger bak, Støtfanger foran |
| 86.7 | | Pyntelist løs, skadet eller mangler: | Støtfanger foran |

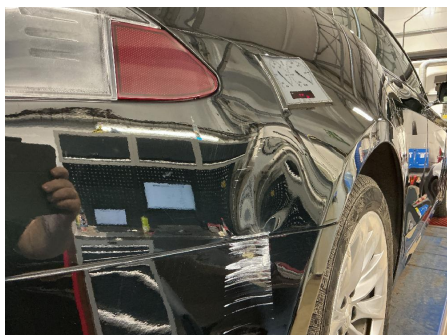
**10. Høyre bakskjerm**

| Ref.Id | Repareres | Resultat | Beskrivelse |
|---|---|---|---|
| 86.1 | Lakk / karosseri utvendig | Bulk (er): | Høyre fordør, Høyre baksjerm |

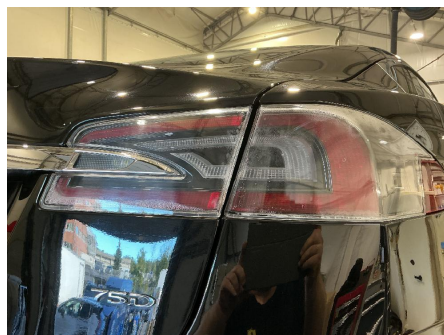
**12. Lys**

| Ref.Id | Repareres | Resultat | Beskrivelse |
|---|---|---|---|
| 17.15 | Lys | Vann / kondens i lykt: | Venstre baklys, Høyre baklys |

| Ref.Id | Opplysning | Resultat | Beskrivelse |
|---|---|---|---|
| 17.30 | Lys | Krakerert lykteglass | Høyre baklys, Venstre baklys |

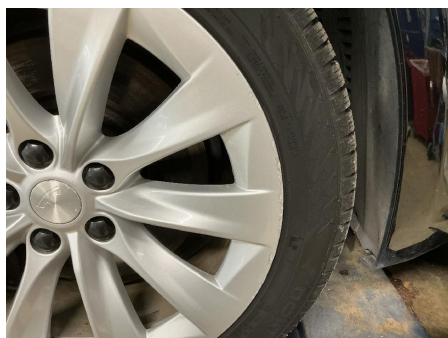
**13. Felg**

| Ref.Id | Repareres | Resultat | Beskrivelse |
|---|---|---|---|
| 66.8 | Felg | Vesentlig ripe / hakk inn til grunnmaterialet: | Venstre foran, Høyre foran |
