PEUGEOT E-2008 FORHJULSDRIFT

TESTDATO: 30.09.2025

CHASSISNR: VR3UKZXZJ589729

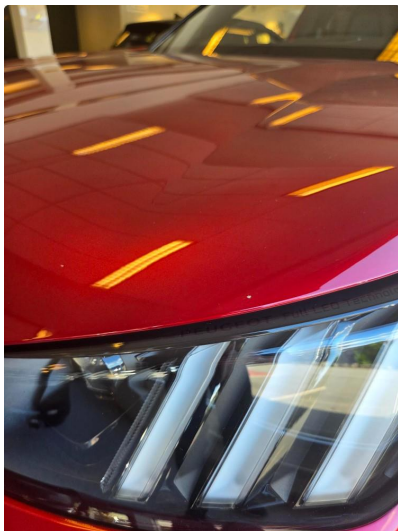
| Punkt | | Beskrivelse | Plassering |
|---|---|---|---|
| 1.2 | Panser | Noe steinsprut panser | |

1.2 Noe steinsprut panser

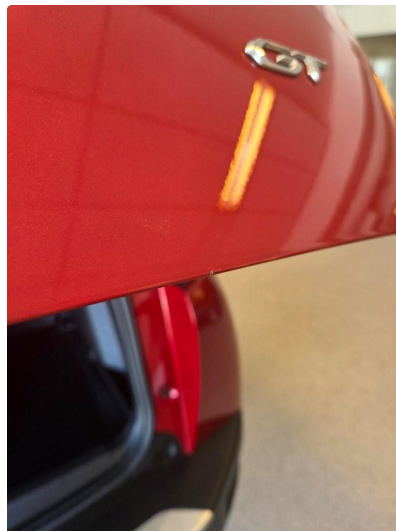
| Punkt | | Beskrivelse | Plassering |
|---|---|---|---|
| 1.3 | Bakluke | Lite sår i lakken på kanten på bakluke | Høyre side |

1.3 Lite sår i lakken på kanten på bakluke

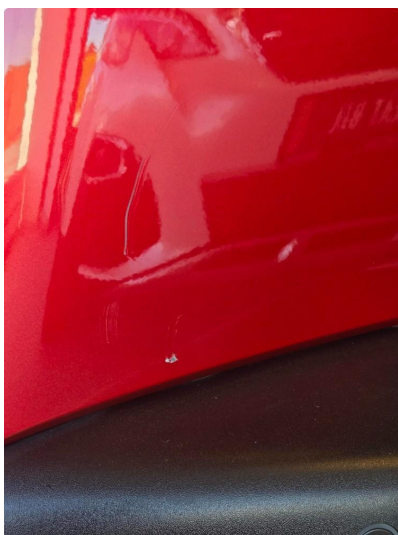
| Punkt | | Beskrivelse | Plassering |
|---|---|---|---|
| 1.4 | Skjermer | Riper / lakkskade bakluke | |

1.4 Riper / lakkskade bakluke
