AUDI E-TRON GT 4X4

TESTDATO: 19.09.2025

CHASSISNR: WAUZZZFW4P7001289

NBF Tilstandsrapport er utarbeidet av Norges Bilbransjeforbund og Forbrukerrådet.

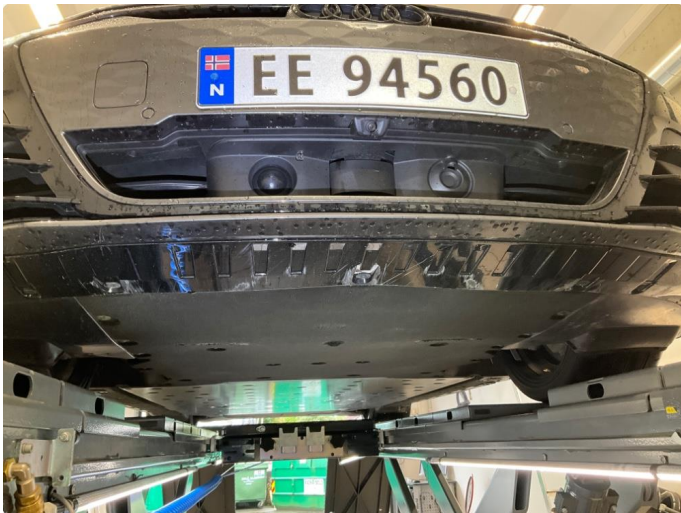
| Punkt | Beskrivelse | Plassering |
|---|---|---|
| 1.1 Støtfanger | skrubbskader underkant | foran |

1.1 Skrubbskader underkant
